## TRABAJOS DE CONSOLIDACIÓN Y RESTAURACIÓN DEL YACIMIENTO ARQUEOLÓGICO DE TIERMES

### CONSOLIDATION AND RESTORATION WORKS ON THE ARCHAEOLOGICAL SITE OF TIERMES

Miguel Ángel de la Iglesia  
Fundación General de la Universidad de Valladolid  
iglesia@arq.uva.es

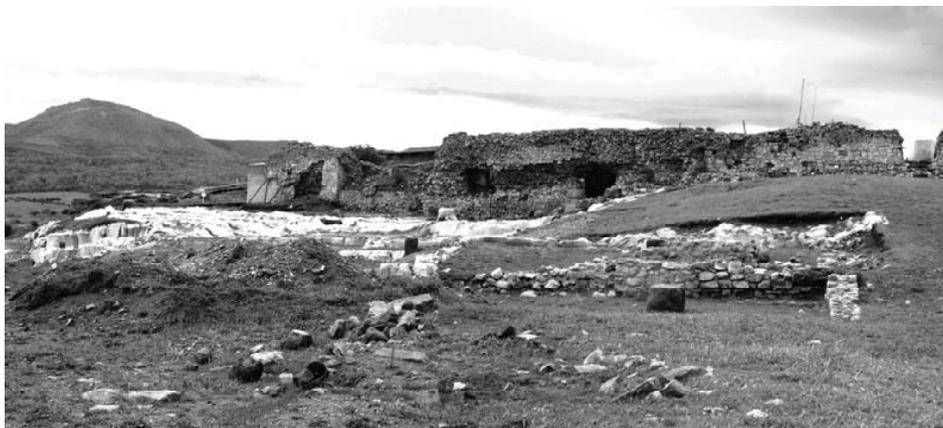
El primer diagnóstico se realizó en un momento en el que gran parte de la superficie objeto de restauración se encontraba cubierta por un geotextil blanco en mal estado de conservación y el que se podían ya intuir una serie de cuestiones graves para la conservación del yacimiento.

La gran mayoría de las dependencias excavadas estaban llenas de agua acumulada con el consiguiente deterioro que su presencia y el clima de Tiermes podía suponer.

Por otro lado la membrana geotextil, al no estar cubierta de arena o tierras, se había deteriorado dejando zonas al descubierto. Las zonas donde ésta existía, se habían producido un efecto invemadero dada su parcial transparencia, produciendo el crecimiento de vegetación bajo la misma con el consiguiente daño para las estructuras que se pretendían proteger.

Lám. 1. Aspecto del yacimiento antes de la intervención.

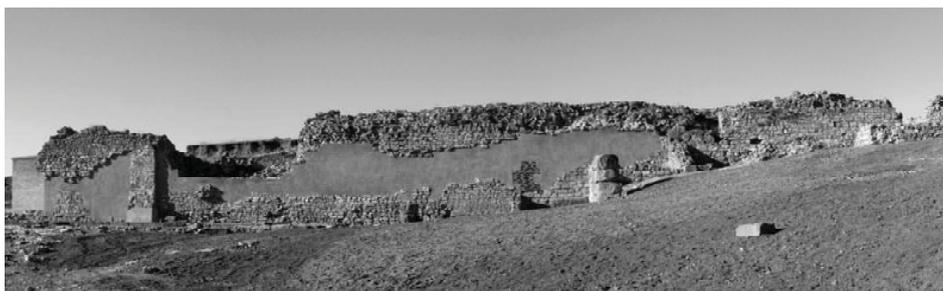
En relación a la pared este del muro de soporte de la plataforma del Foro, también conocido como *Castellum*, se observó un grave riesgo de derrumbe ya que la ausencia de material intermedio en el muro que separa una cámara abovedada del exterior, había provocado el movimiento de la bóveda y la caída parcial de parte de la misma por lo que se hacía urgente y necesario tomar medidas de consolidación del citado muro, para evitar el desplome de la citada bóveda y garantizar la estabilidad del muro.

Lám. 2. Pared este del foro, tras la intervención.

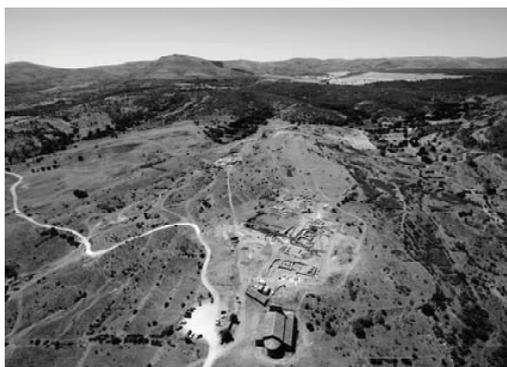
Lám. 3. El yacimiento tras la primera limpieza, vista aérea.

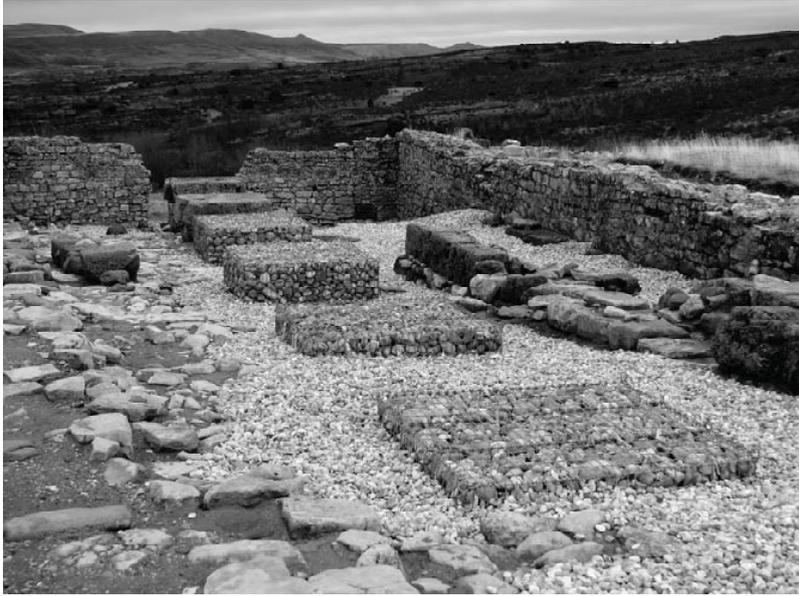
Lám. 8. Plataforma del foro, identificación de elementos desaparecidos.

Allí donde existía una impronta de la existencia de un elemento constructivo que queda oculto bajo las protecciones y ,que se considera necesaria su presencia para facilitar la lectura del conjunto se ha procedido a colocar uno de igual forma y color pero de diferente material para hacerlo identificable, como nuevo pero intentando completar la comprensión del espacio arquitectónico. En casos de pequeños elementos, se han realizado con el mortero ya especificado, y en el caso de grandes elementos constructivos mediante gaviones rellenos de bolos, sueltos, para garantizar su absoluta reversibilidad.

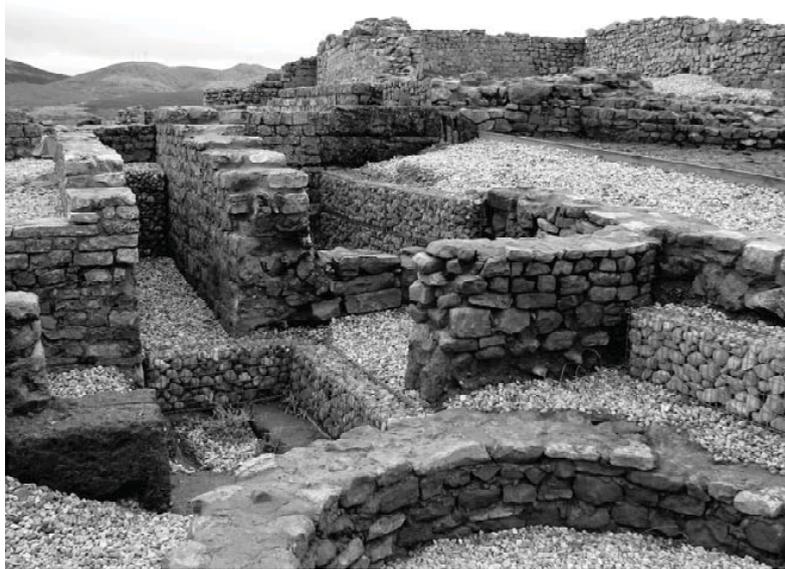
Realizados en aquellos lugares donde el firme natural, en este caso una roca arenisca formada por un conglomerado con áridos de gran heterogeneidad, se había disgregado y lavado por efecto del agua. Los gaviones de acero galvanizado se colocan paralelos al corte y rellenos de bolo y grava, retacando el hueco entre ambos con el mismo material, separándose del corte mediante geotextil.

Lám. 9. Protección de los cortes del terreno erosionado.

#### - Protección de cortes de roca y terreno mediante contenciones de gaviones.
