OBRAS DE CONSOLIDACIÓN EN EL YACIMIENTO DE TIERMES, 2007: CONTROL ARQUEOLÓGICO

CONSOLIDATION WORKS IN TIERMES ARCHAEOLOGICAL SITE; 2007: ARCHAEOLOGICAL CONTROL

Cesáreo Pérez González Emillio Illarregui Gómez Pablo Arribas Lobo IE Universidad cesareo.perez@ie.edu

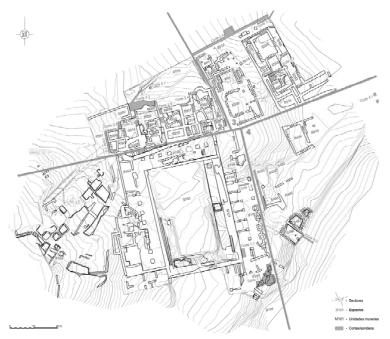
Fig. 1. Plano general con la sectorización del área de trabajo, los cortes y los números de espacios y muros que se refieren en el texto.

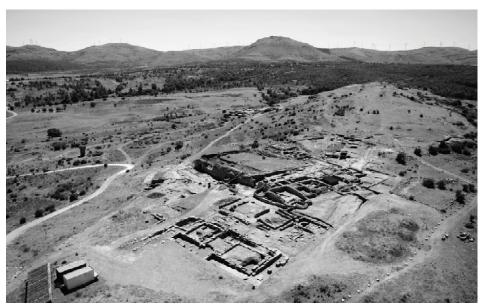
Lám. 1. Fotografía aérea del área de intervención.

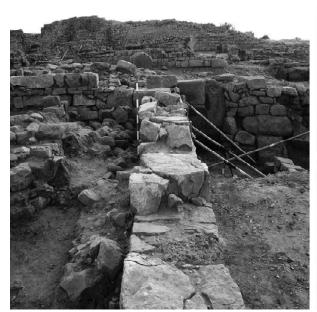
Lám. 4a-c. Aspecto del relleno apoyado en el muro M301 (Corte 3.1a) y fragmentos de pintura recuperados durante su vaciado.

Corte 3.1a: Este corte se ha planteado con la intención de eliminar los empujes que el relleno del espacio E301 ejercían sobre la cara noroeste del muro M301 (U.E. 3101, Lám. 5a). Este espacio se encuentra delimitado, además de por el citado muro, por M302 al sureste (U.E. 3102); M303 al noreste (U.E. 3103) y M305 al suroeste (U.E. 3104). Todos ellos están realizados con sillarejo de caliza que incluye algún elemento de toba trabado con barro y paramento de mampostería ordinaria, que en este último se alterna con dos sillares de toba de 60 x 60 x 40 cm.

Tras la limpieza superficial de este espacio (U.E. 3105), se retiraron una acumulación de piedras areniscas de mediano y gran tamaño (U.E.3106) y el sedimento de tierra marrón que éstas cubrían, entre el que se han recuperado diversos fragmentos de estuco y pintura mural (Lám. 4b y c).

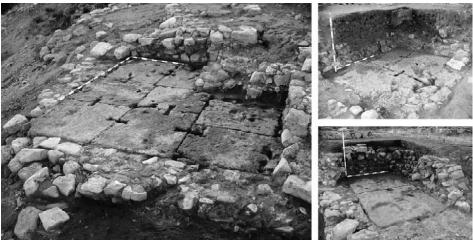
Corte 1.3: Limpieza realizada en el espacio de la esquina sureste del pórtico del Foro, con el fin de facilitar la recuperación de sus volúmenes, así como su nivel de uso originario, mediante el relleno del espacio con tierra procedente de las terreras de excavación. Esta estructura está compuesta por ocho sillares de toba dispuestos en forma de escuadra abierta hacia el noroeste, con unas dimensiones de 2'60 m en sus lados este y sur y en cuyas uniones se aprecian 5 entalladuras con forma de cola de milano, destinadas para acoger las grapas de unión entre los mismos (U.C. 1302). Dispone en su perímetro de un cinturón de 60 cm de anchura realizado con mampuestos de caliza ligados con argamasa (U.C. 1304) (Lám. 9a).

Dicho esquema se repite en los pies derechos que prolongarían el ritmo del pórtico por los lados este y sur del foro, excavados parcialmente en campañas anteriores, y cuya cimentación hemos delimitado para dar asiento a los gaviones. La primera de ellas, con unas dimensiones de 1'75 x 1'20 m, está compuesta por tres sillares de toba en cuyas uniones se aprecian dos entalladuras en cola de milano, similares a las de la esquina descrita. La segunda, por su parte, se encuentra formada sólo por dos bloques rectangulares, con unas dimensiones de 2 x 1 m (U.C. 1308). Ambas estructuras se encuentran también rodeadas por una obra de mampostería como la citada anteriormente (UU.CC. 1307 y 1310) (Lám. 9b y c).

Lám. 9a-c. Cimentaciones de la esquina sureste y el primer pie derecho de los lados este y sur del pórtico.

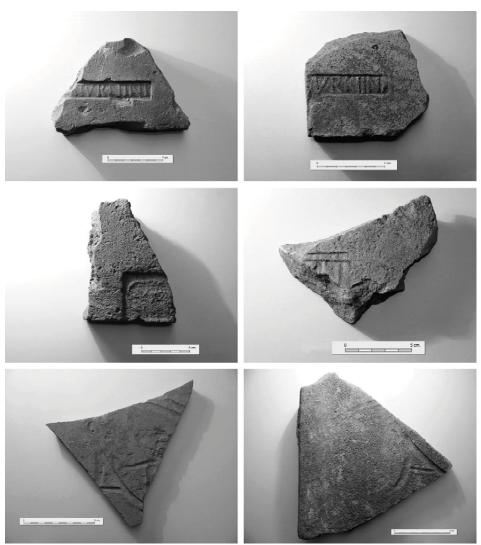
Lám. 12a-f. Fragmentos de tégulas con marcas de alfarero.

figura un abundante lote cerámico, que incluye, junto a formas de TSH y cerámica pintada, un singular grupo de piezas realizadas a mano, de factura tanto tosca como con acabado bruñido. También se han recuperado algunos elementos metálicos, entre los que destacan una bis agra de hierro, un posible tirador y una moneda de bronce, muy deteriorada; fragmentos de tégula con diferentes sellos o marcas (OESATVRNINI; G...) (Lám. 12a-f); restos de pin-
