ANÁLISIS Y DISEÑO DE LAS INSTALACIONES EN LAS IGLESIAS ROMÁNICAS DE LA CIUDAD DE SEGOVIA. CASO PARTICULAR DE LA IGLESIA DE LA TRINIDAD

Margarita Arroba Fernández
Patricio Alañón Olmedo - Concepción Diez-Pastor Iribas
Julián García Muñoz - Joaquín Grau Enguix
Universidad SEK
margarita.arroba@sekmail.com

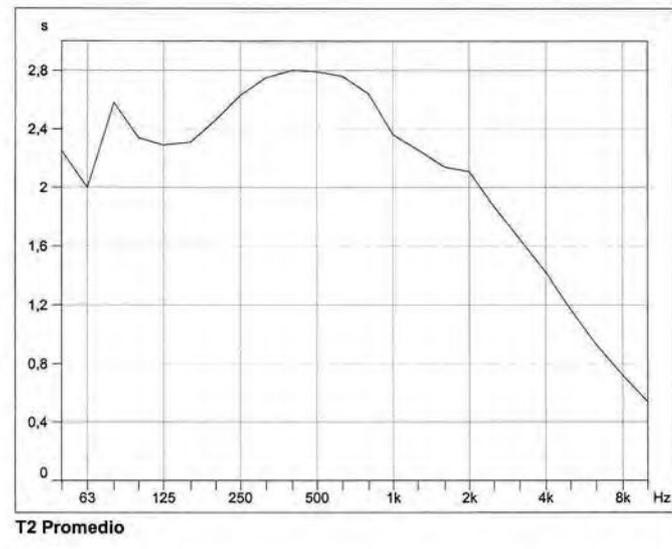
Figura 3. Representación gráfica de las medidas acústicas obtenidas ponderadas.

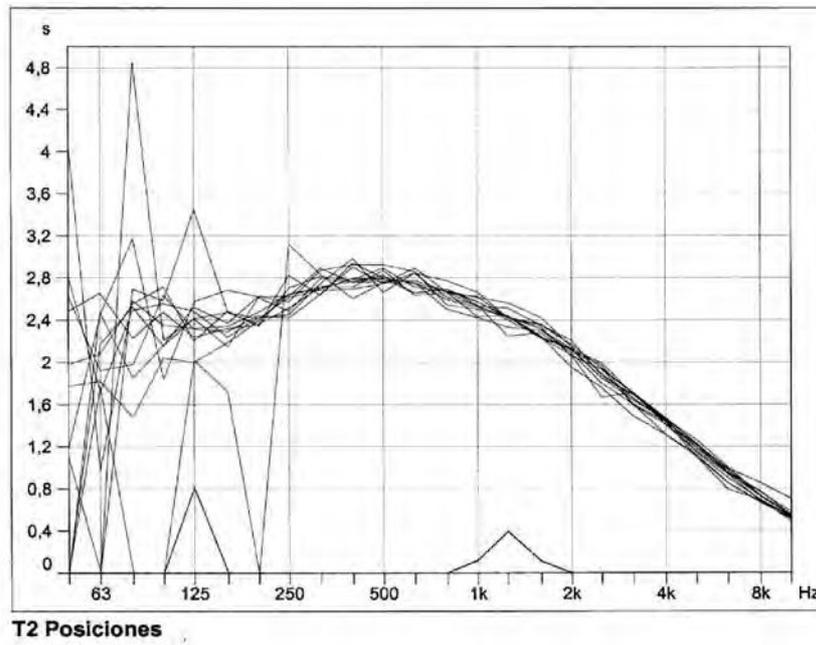
Figura 4. Curvas de distribución de cada una de las trece medidas acústicas realizadas.

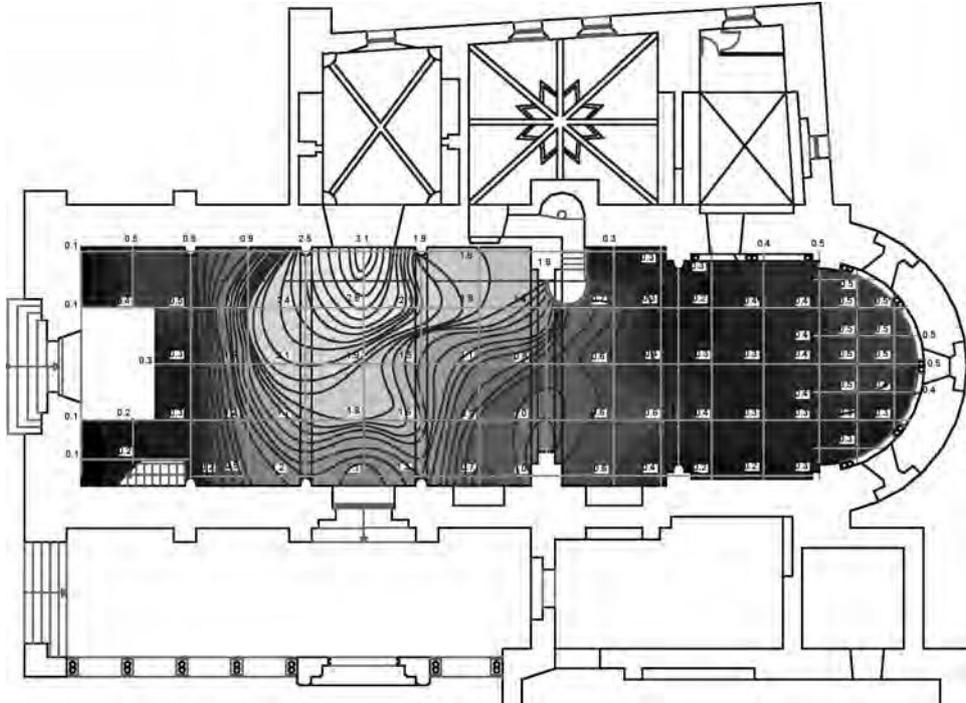
Figura 5. Curvas isolux correspondiente a la iluminación natural del día 14 de marzo de 2006 a ultima hora de la tarde.

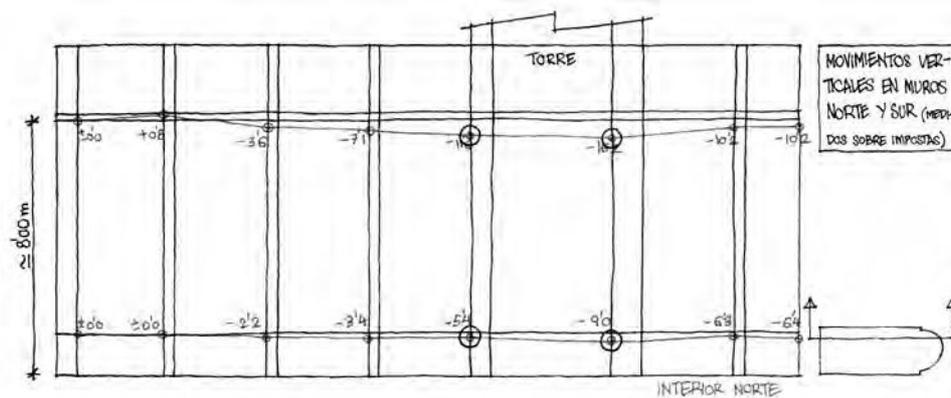
Figura 6. Asientos y movimientos verticales del muro norte de la nave.

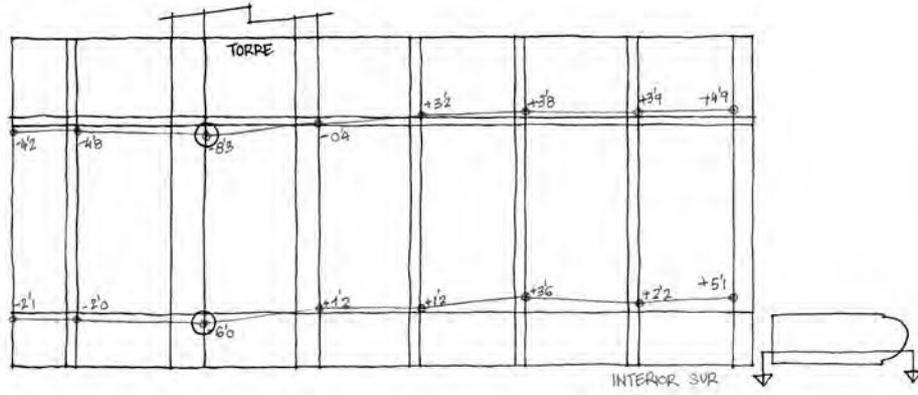
Figura 7. Asientos y movimientos verticales del muro sur de la nave.

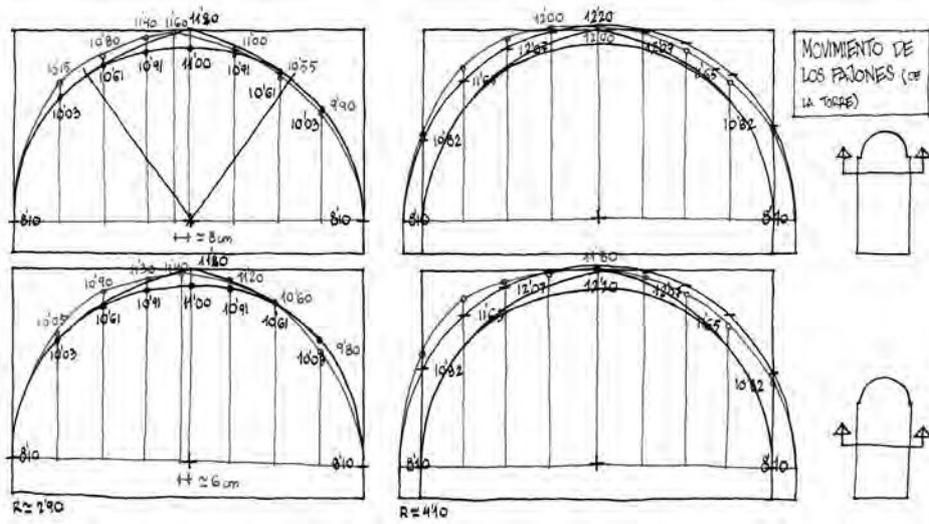
Figura 8. Movimientos estructurales en los arcos y bóvedas más próximas a la torre.

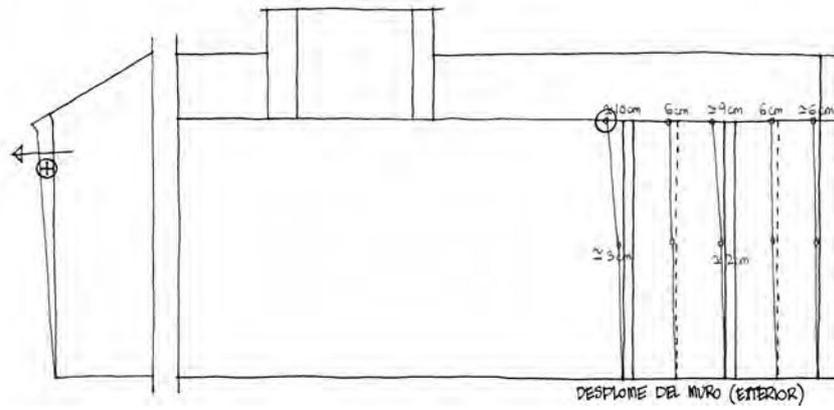
Figura 9. Desplomes del muro en la zona norte.

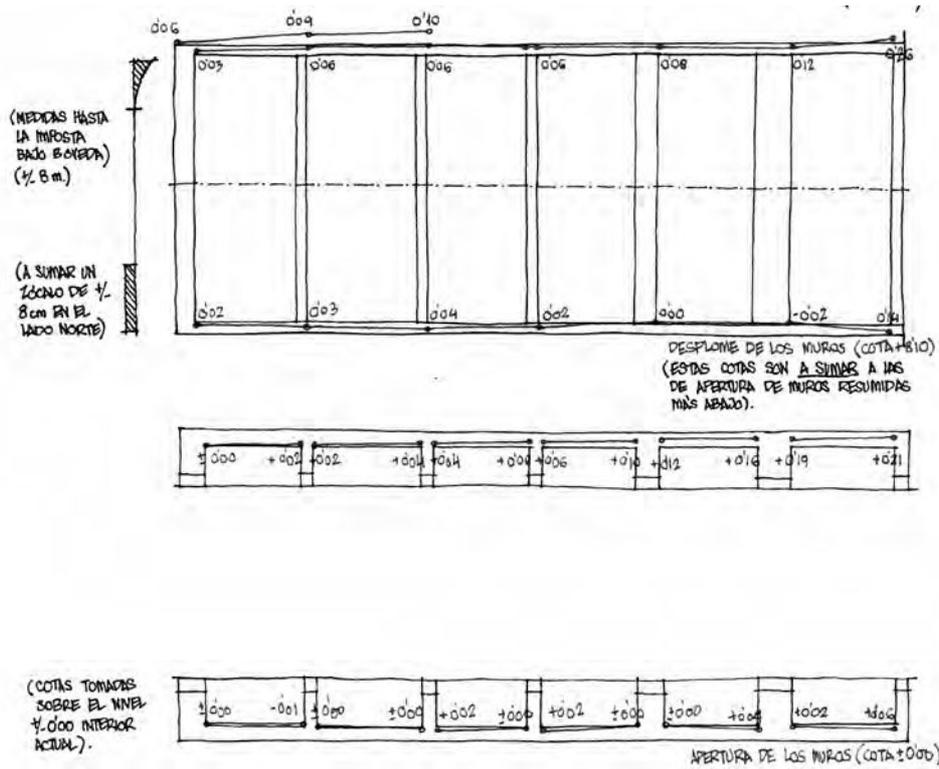
Figura 10. Movimiento de los muros entre la cota del pavimento interior de la iglesia y en la línea de impostas situada en el arranque de las bóvedas.
