PUESTA EN VALOR DE IGLESIAS ROMÁNICAS SEGOVIANAS A TRAVÉS DE LA DIFUSIÓN DE SU BIODIAGNOSIS

Virginia Galván
Universidad Sek
Beatriz Cámara
Asunción de los Ríos
Carmen Ascaso
Centro de Ciencias Medioambientales
CSIC
virginia.galvan@sekmail.com

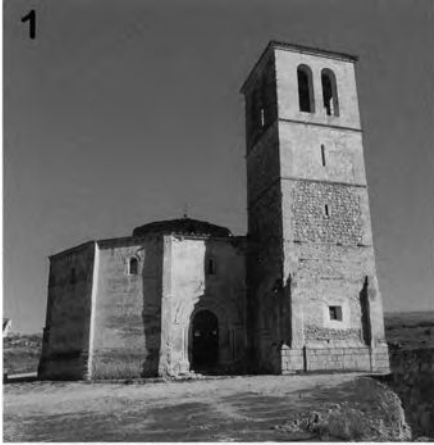
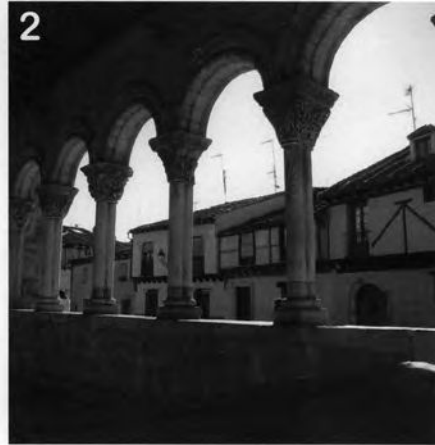
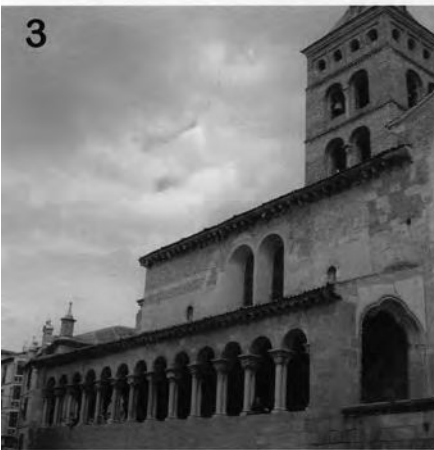
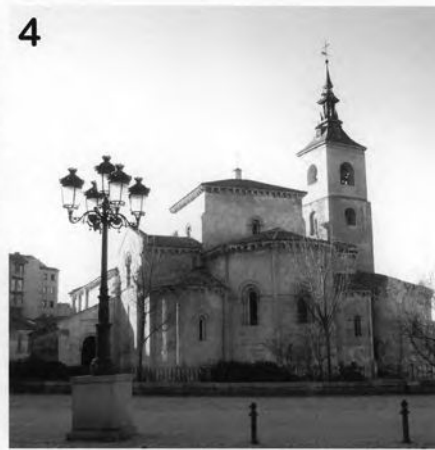
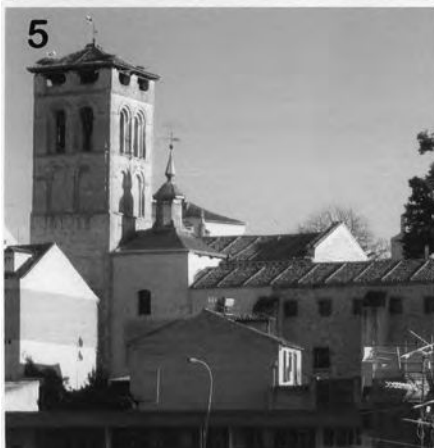
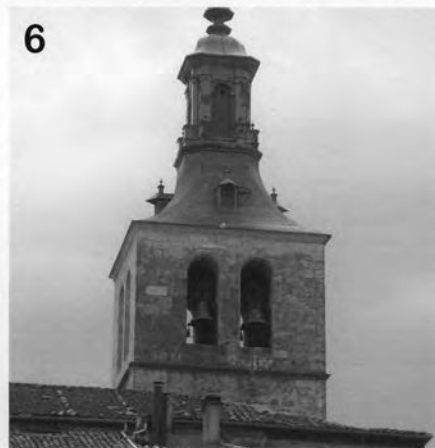
En estas iglesias se han observado diversos signos de fenómenos de biodeterioro (Fig. 7-10). Así por ejemplo es posible contemplar colonización biológica asociada a roturas y corrimientos de tejas de los cubrimientos de las Iglesias objeto de estudio. En la Fig. 7, se puede ver este efecto en la intersección de dos de los ábsides de la Iglesia de San Millán. En otras ocasiones se han detectado daños provocados por capilaridad, filtraciones de agua procedentes del substrato que ascienden por la roca desde el suelo, acumulándose en ella y dando lugar a importantes problemas de humedad. En la Fig. 8, se puede observar como la colonización biológica se asocia a este fenómeno en la iglesia. Por último la presencia de comunidades biológicas se ve también favorecida por las características de la propia arquitectura románica, el deterioro más evidente se encuentra en los elementos decorativos como canecillos, o elementos labrados en ábacos y capiteles. En la Fig. 9 se pone de manifiesto la alteración en la decoración de este capitel perteneciente a la Iglesia de San Lorenzo, y la presencia de un biofilm asociado a la retención de humedad. El mismo efecto se observa en la Fig. 10, donde se aprecia colonización biológica en un soporte expuesto directamente al agua de lluvia. Determinadas peculiaridades arquitectónicas de una construcción, como también los problemas asociados a los sistemas de canalización de agua de lluvia, el mal estado de la cubierta de un edificio o la cubierta de tejas en un edificio antiguo, puede favorecer la formación de biofilms en los monumentos, al adquirir humedad la superficie rocosa (De los Ríos et ali., 2005)

Los efectos exteriores de la colonización biológica que pueden dar lugar a determinados cambios en la estética del edificio pueden apreciarse en muchos casos mediante la simple observación, pero los procesos de biodeterioro son complejos y pueden implicar además otro tipo de efectos más destructivos para el monumento como la disgregación del material pétreo y en los que están implicados no solo los organismos que observamos epilíticamente sino también los microorganismos endolíticos (Ascaso et al., 2002; 2005) Todos estos efectos pueden ser estudiados con más detalle por técnicas de microscopía de alta resolución (De los Ríos y Ascaso et al., 2004). El diagnóstico in situ por microscopía in situ incluye microscopía electrónica de barrido con imágenes de back scattered electron (SEM-BSE), microscopía electrónica de barrido a bajas temperaturas (LTSEM) y la técnica microanalítica de espectroscopia de energía dispersiva de rayos X. La utilización de estas técnicas es un método fiable de aproximación al biodeterioro de la roca del monumento (Ascaso et al., 2002; De los Ríos et al., 2004)
