PROYECTO DE INVESTIGACIÓN LAS PIZARRAS (Cauca, Segovia): CAMPAÑA ARQUEOLÓGICA DEL AÑO 2006¹

Cesáreo Pérez González
Olivia Reyes Hernando
IE Universidad, Segovia
cesareo.perez@ie.edu

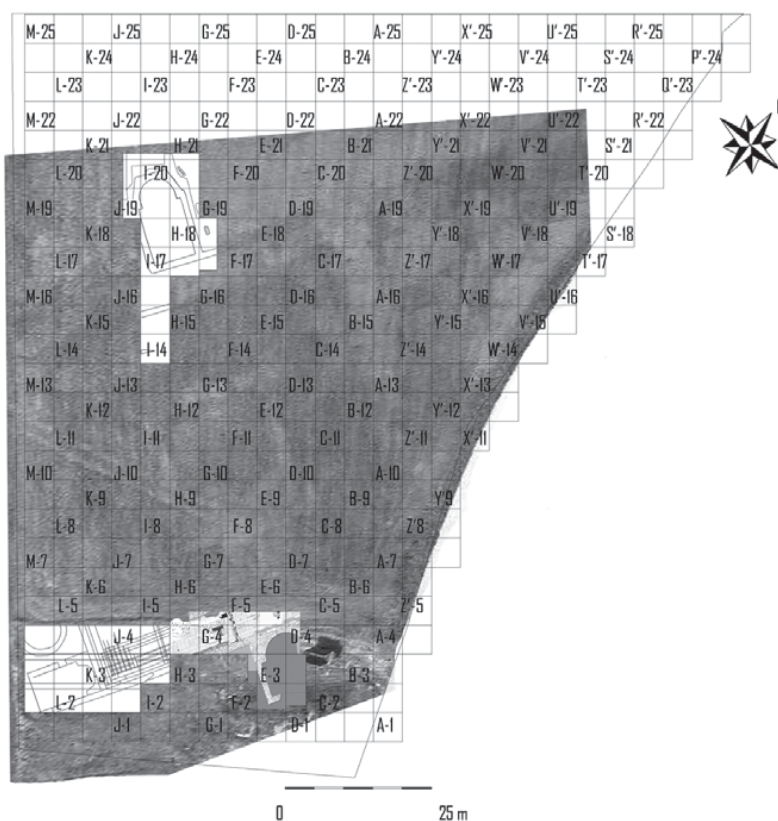
Lámina 1. Las Pizarras. Áreas excavadas hasta el año 2006.

En primer lugar se decidió acometer la excavación de la prolongación del muro de cierre oriental de la Sala III o pasillo de los mármoles (Estructura XI), identificado por las catas correspondientes al número cuatro (H-4, G-4) y centran-do la actuación en el interior de la estancia, (Lám. 1).

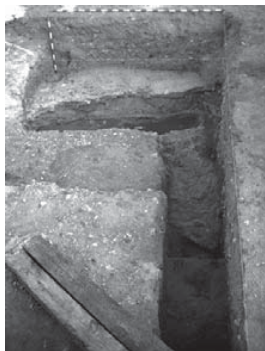
Lámina 3. Sondeo del año 1991.

Como corresponde a este tipo de intervenciones, el sondeo y la trinchera llegaron a alcanzar las cotas del muro (Estructura XI; identificado erróneamente con un suelo en la campaña de 1991, pavimento 2) y del pavimento asociado (pavimento 3= UE 45), habiendo finalizado la excavación sobre sus superficies conservadas. En sí, esta actividad fue contemplada como UE 278 (colmatación del espacio excavado una vez finalizaron las investigaciones) y UE 279, que comprendía la zanja expeditiva y la cuadrícula realizada, (Lám. 3).

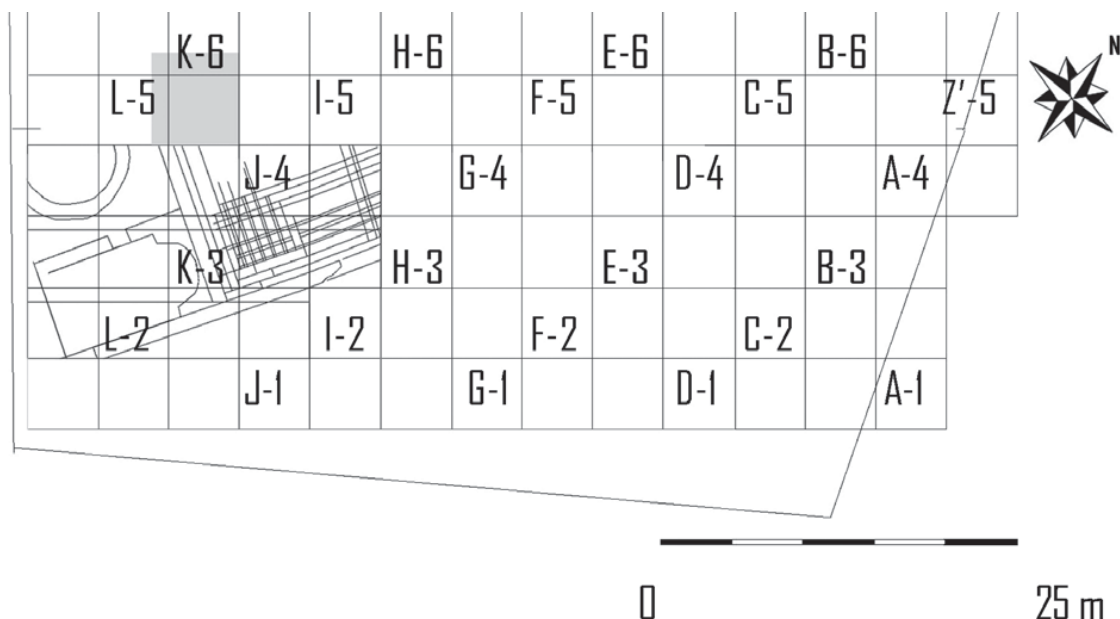
Lámina 4. Campaña del año 2006. Sector II. Área excavada.

El segundo punto de actuación respondió a otro sector, teniendo en cuenta la orientación de la Estructura VIII, muro de cierre meridional de la Sala III. La apertura del primer metro en el cuadro L-5, determinó la ampliación completa hacia el cuadro K-5 y de 1,20 m hacia L-6/K-6 con el objetivo de poseer cierta perspectiva a la hora de evaluar la trayectoria del muro y el interior de la misma estancia asociada. Nada más dismantelar la unidad de arada (UE 1) comenzaron a registrarse una serie de alteraciones al interior de la cámara que, junto a la aparición de abundantes restos óseos humanos determinó que se continuara la intervención sobre el extremo más oriental de esta habitación, iniciada en los cuadros G-4/H-4, (Lám. 4).

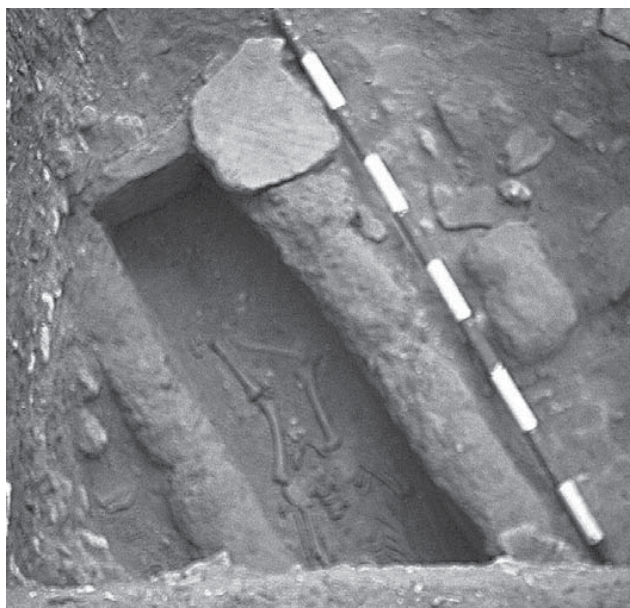
Lámina 5. Enterramiento 23. Desde el W.

No obstante al norte de esta área, de unos 43,20 m², la situación parecía complicarse al registrar un cuarto de lentejón que, desde el ángulo citado, se extendía de manera radial unos tres metros desde el punto de origen. Definido como UE 283, al igual que la zanja descrita, en su relleno fueron recuperados huesos humanos, además de sellar un enterramiento infantil, semejante a aquellos medievales registrados en campañas anteriores, el Enterramiento 23, (Lam. 5).

La tipología respondía a la de una tumba de muretes de barro recrecidos al interior de la fosa. Debemos mencionar la ausencia de ajuar y la disposición en decúbito supino de un individuo de corta edad, con las manos apoyadas en la pelvis y las extremidades inferiores flexionadas hacia el lado derecho. Su cráneo y el

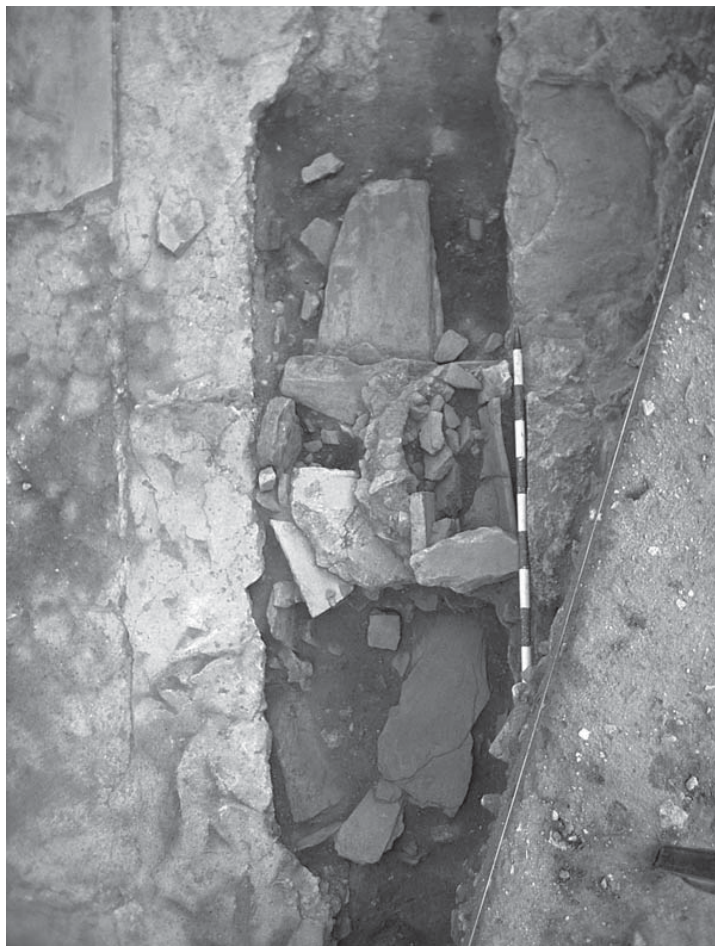
Lámina 10. Enterramientos 26 y 27. Desde el S.

causa. En el revestimiento de la fosa se aprecia el empleo de materiales romanos reutilizados, albergando una *imbrex* como fondo de la misma, (Lám. 10).

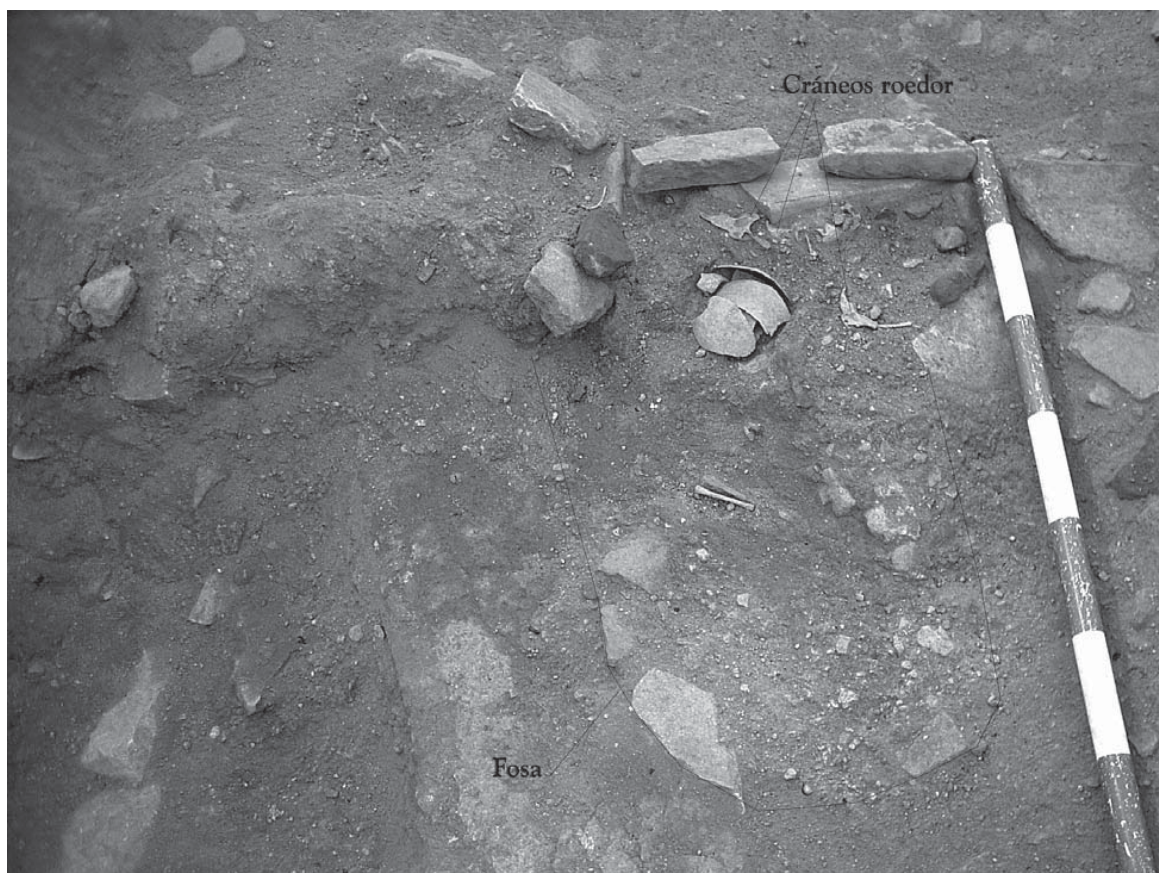
Lámina 11. Enterramiento 25. Desde el N.

Otra inhumación peculiar es la hallada a escasos metros de la que nos ocupa y ejecutada sobre la superficie de la preparación del pavimento de la Sala III (UE 46) y coincidente con el fondo de la pequeña fosa (Enterramiento 25). La cabecera se encontraba delimitada por fragmentos de mármol y elementos constructivos romanos. Destacamos la disposición de tres cráneos de hueso de roedor junto al cráneo del individuo. Parece responder a un hecho intencionado tal vez ritual? puesto que la colocación de los cráneos de los animales es radial respecto a la cabeza del individuo (Lám.11).

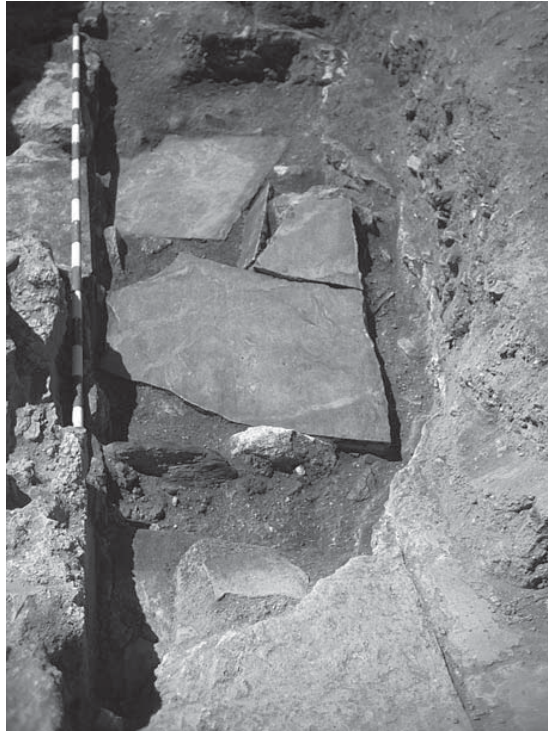
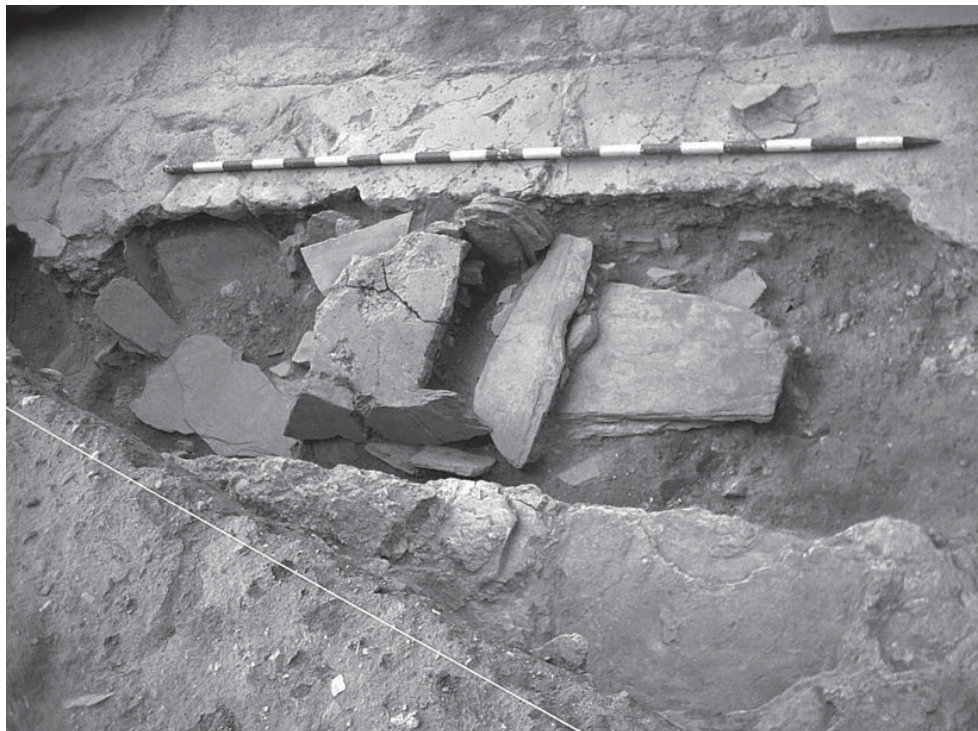
En cuanto a las tumbas de individuos adultos, se registran tres de las que sólo ha dado tiempo a intervenir sobre dos de ellas, Enterramientos 24 y 27 que siguen unos parámetros semejantes, ya evidenciados en el Enterramiento 18 de la campaña del año 2004, (Láms. 12 y 13).

Se asemejan en el empleo del propio paramento de cierre oriental de la Sala III (Estructura XI) como pared de las fosas y su ejecución hasta niveles estériles (UE 82). Asimismo, se registra la disposición de elementos de revestimiento lateral en el sector occidental de la tumba que, junto al paramento en el extremo

opuesto sirven de muretes para sustentar la cubierta. Cubiertas que emplean material reutilizado del edificio romano como las placas de mármol o la propia preparación del pavimento de la Sala III (UE 46) tras su rotura, a modo de enchachado. Es conveniente resaltar la orientación de las sepulturas condicionadas por la ubicación del muro de la estancia. La ausencia de elementos de ajuar o de adorno personal mantienen de nuevo unas fechas posteriores a la amortización de la Sala III, puesto que las colmataciones revelan materiales cerámicos procedentes de los estratos alterados por las fosas de las inhumaciones (UE 12, 112 y 312).

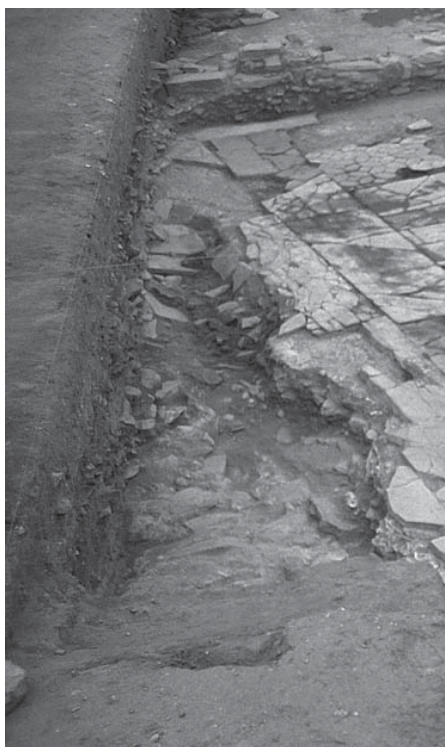
Lámina 14. Estructura XXI y pavimento de la Sala III. Desde el S.

La excavación de la colmatación de la UE 315 (UE 314) permitió descubrir en los últimos días de excavación la cimentación de un nuevo paramento, el muro de cierre occidental (Estructura XXII), que finalmente permitía conocer la anchura de la Sala III, (Lám. 14).

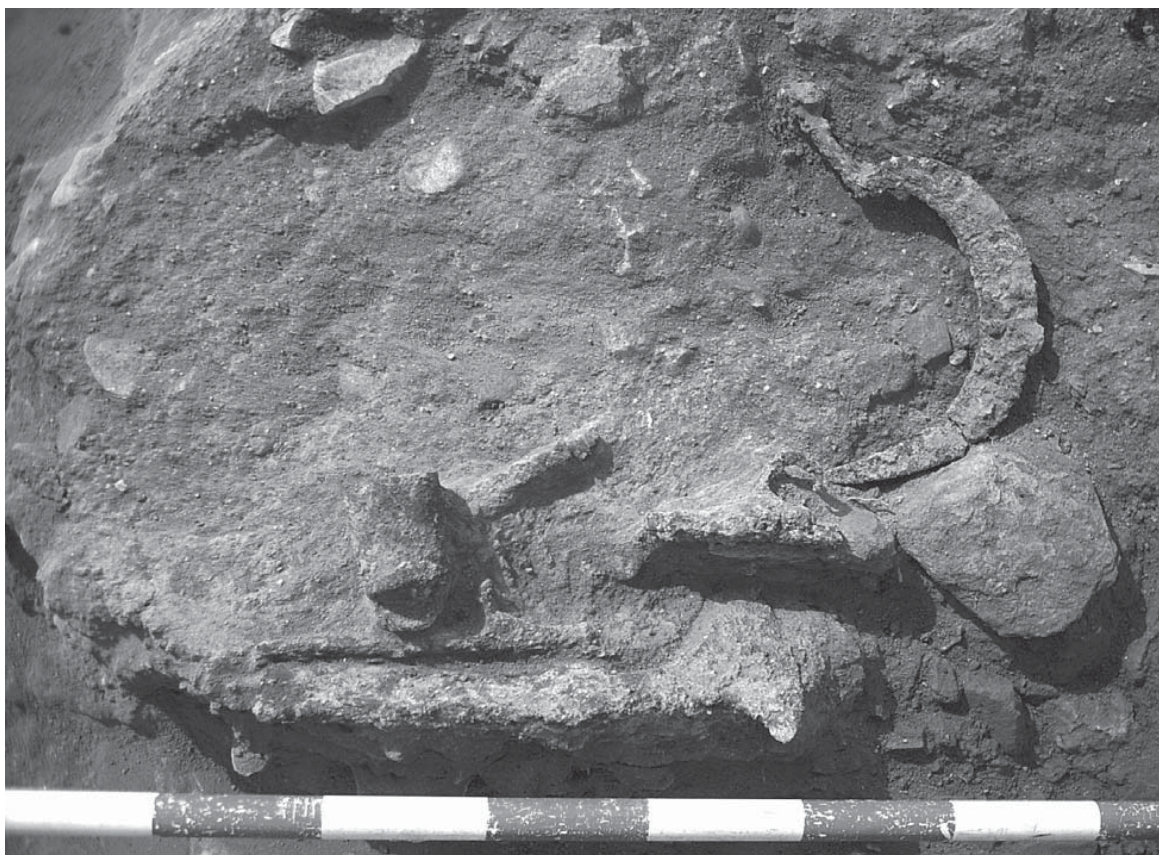
Lámina 15. UE 316. Desde el N.

En el sector central de la zona de contacto de las catas H-4 y G-4 se descubrió un paquete de arcillas, alterado por las actividades extractivas de la zona (UE 308 y 310) que truncaron su extremo oriental. Lo realmente sorprendente fue el conjunto de útiles de hierro que apareció bajo esta capa arcillosa. Entre otros se incluía una hoz, un hacha de dos filos, una esquila y diversos clavos y ganchos que se disponían como una acumulación intencionada y que revela la última aportación a este sector abandonado en época antigua de Las Pizarras. Resulta demasiado precipitado identificar esta práctica de sellado de un conjunto de piezas. Tal acción podría identificarse con un depósito de gentes germánicas en un hábitat recuperado (S. VI o VII?), sin poder especificar más por ahora, (Lám. 15).

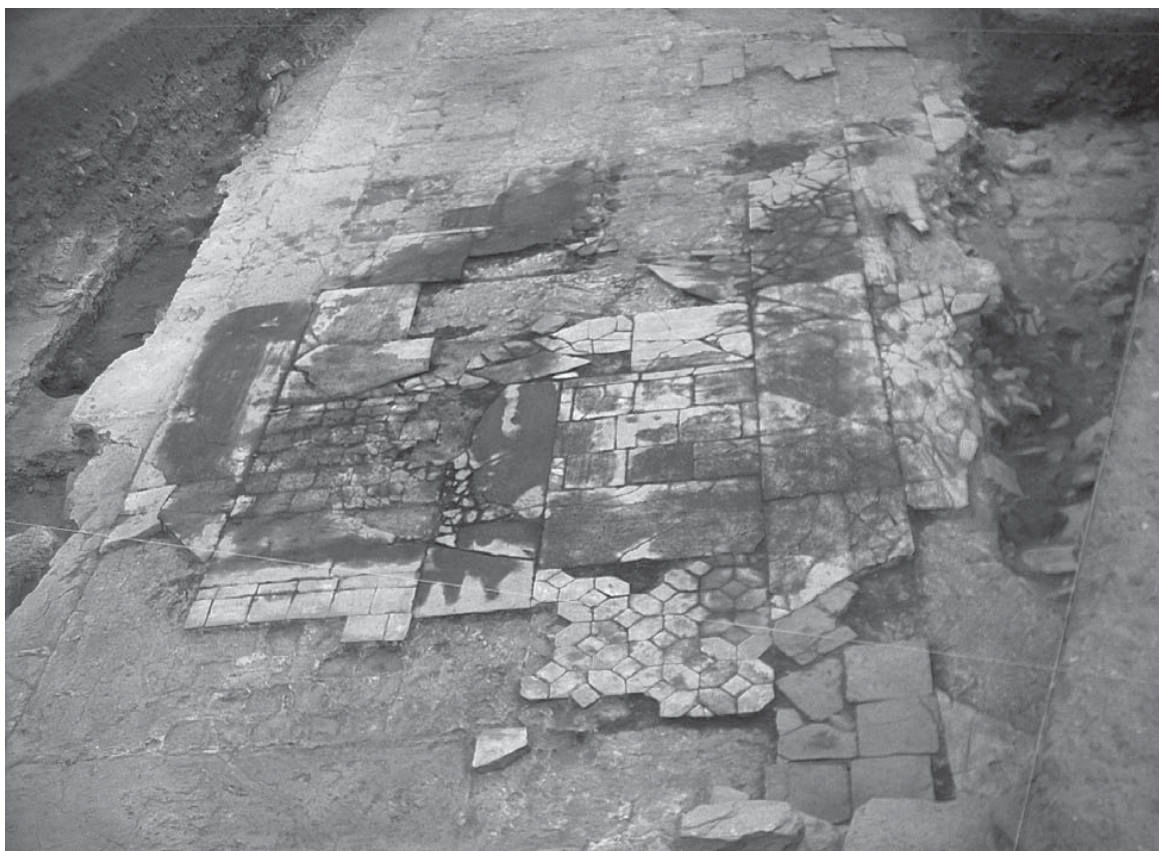
Lámina 16. Pavimento marmóreo de la Sala III (UE 45). Desde el N.

La concentración de los mármoles en posición primaria se centraba en la zona de contacto de las áreas G-4/G-5. Al sur de este punto desaparecía el suelo de mármol, conservando las improntas que mantenían un esquema compositivo muy semejante al conservado in situ.

cotas de cimentación perturbaron el suelo de la estancia, alterando su extremo occidental (UE 315); SW (UE 42) y el lado oriental afectado por el horizonte de necrópolis tardoantigua.

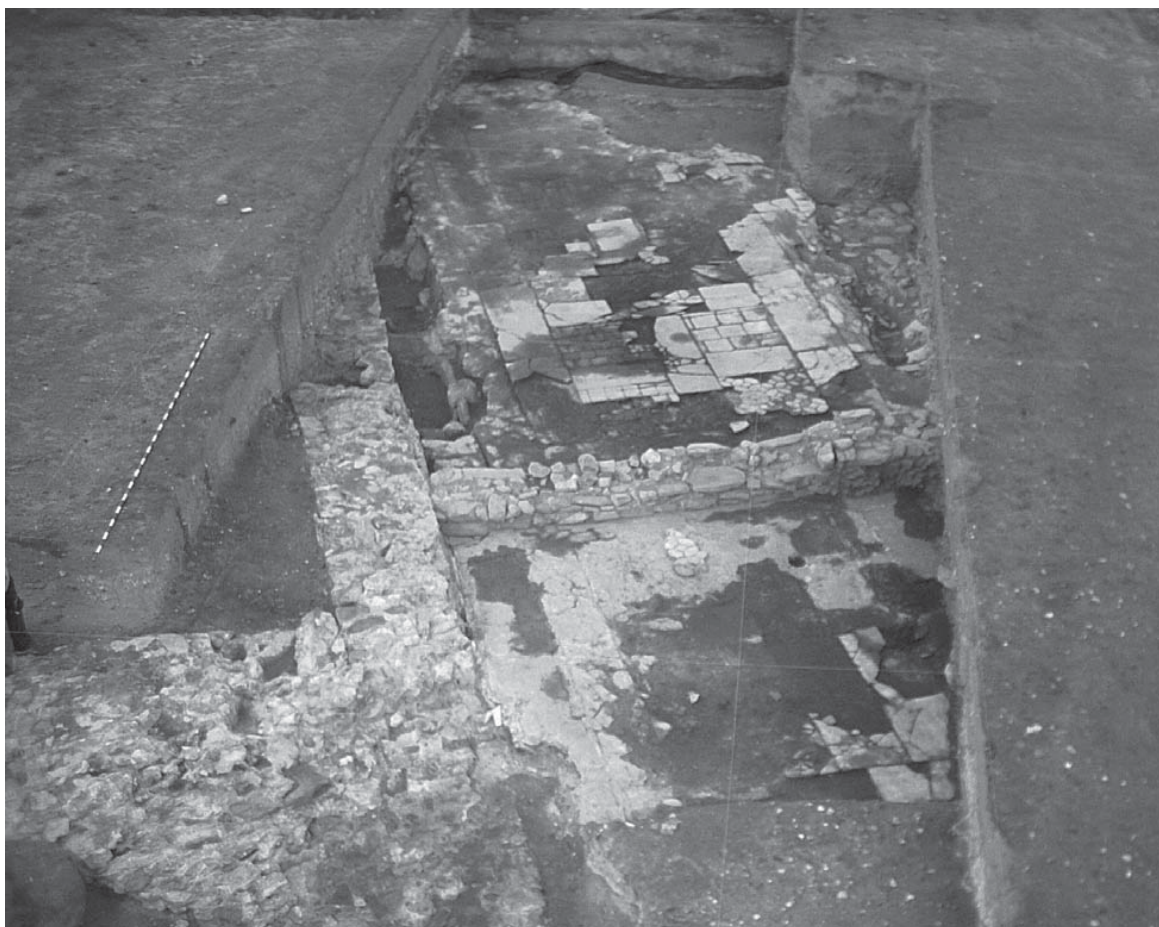
A este respecto, la técnica constructiva de la Sala III ha sido constatada. Como puede advertirse en la representación gráfica tomada desde el lomo del muro de cierre oriental (UE 164). Las placas de mármol (UE 319) que revistieron

Lámina 17. Sala III. Vista general del *sectile* conservado.

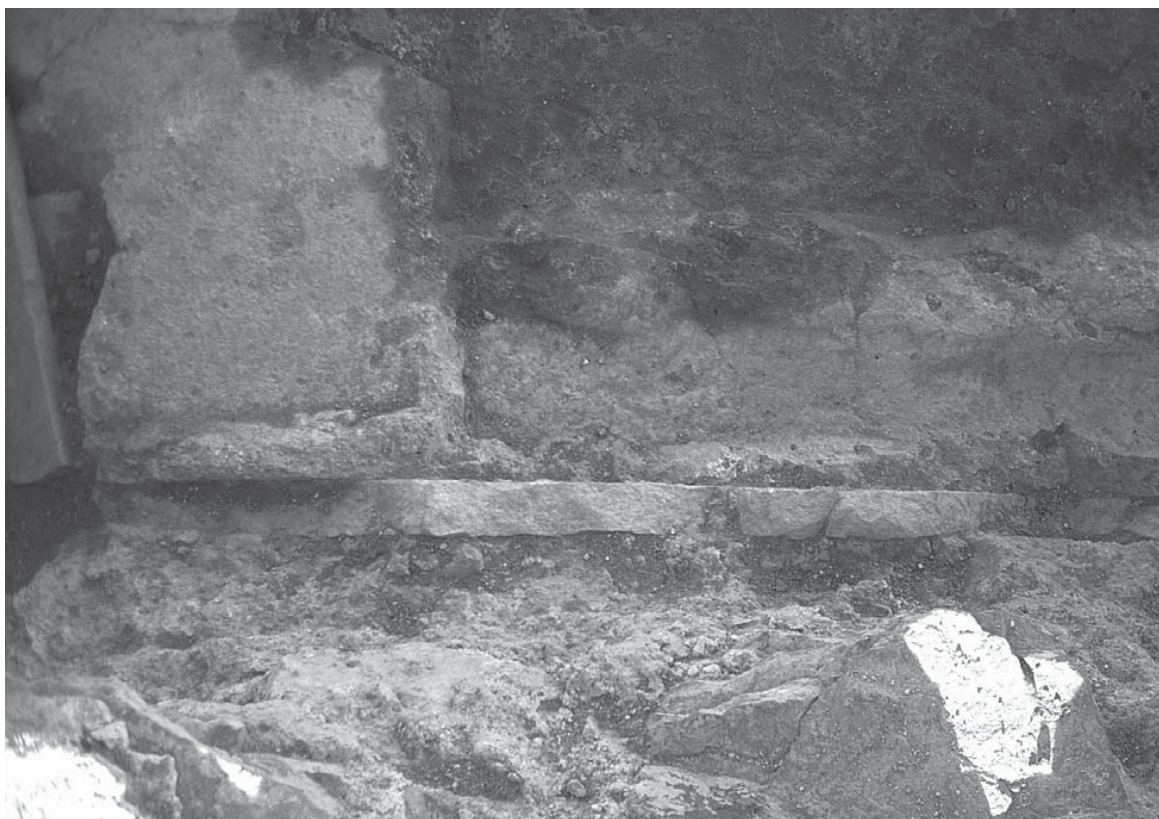
Frente al magnífico descubrimiento que supuso en la presente campaña la mayor extensión registrada de pavimentos en la Sala III, debemos indicar que fueron descubiertos trozos aislados de *sectile* al norte del espacio que articula el muro de materiales reutilizados (Estructura XXI). También el estudio detenido de los escasos alzados de muros con placas de mármol donde éstos se han conservado, ha permitido corroborar la hipótesis adelantada en la campaña del año 2002 referente a la existencia de placas de mármol cubriendo las paredes (Lám. 18).

Lámina 18. Detalle de placa vertical de mármol junto a Estr. XI. Desde el E.

Sin embargo, la campaña del año 2006 ha corroborado una de las hipótesis de trabajo acerca del revestimiento interno de la Sala III. Finalmente, en el área F-4 ha sido descubierto el arranque inferior de dos placas de mármol fragmentadas y adosadas al paramento oriental (UE 319). Ello consolida la teoría propuesta en el año 2002 por el hueco constatado entre el muro y la preparación del solado de la Sala III y, al mismo tiempo describe a la perfección el tipo de revestimiento del sector más inferior de sus paredes, a partir de placas de mármol.

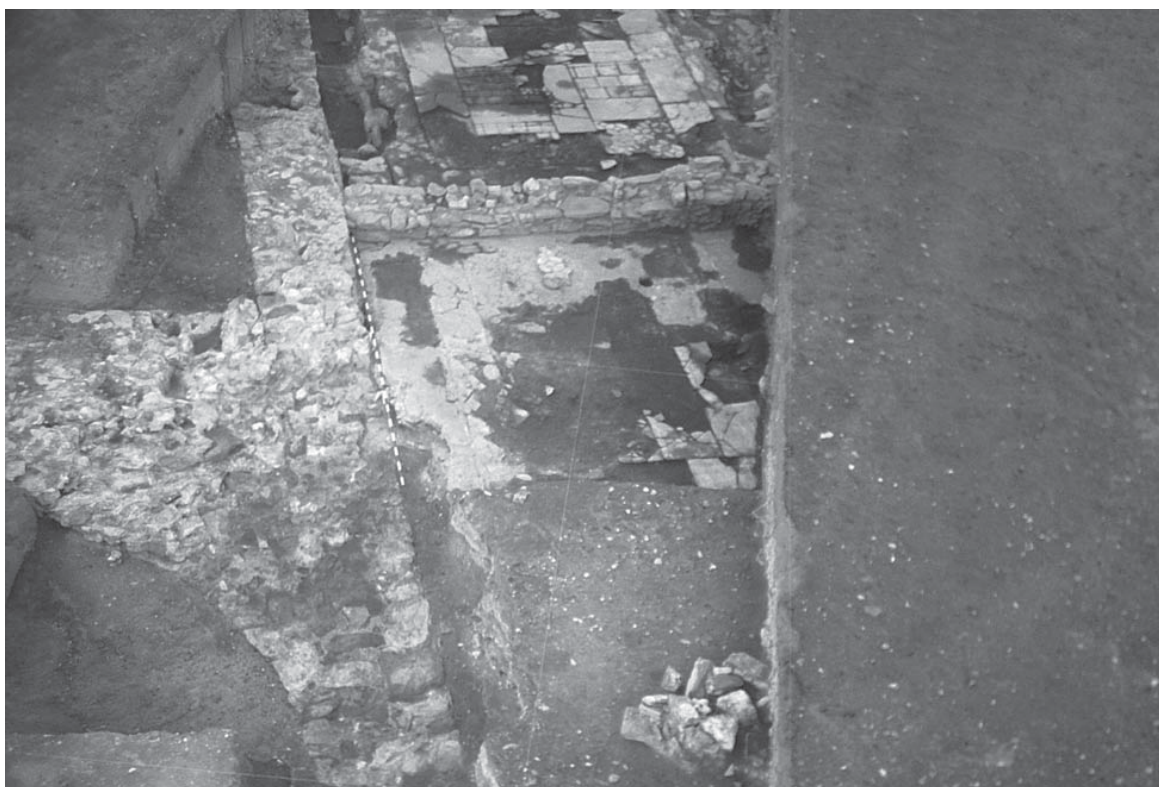
Lámina 19. Estructura XI. Vista desde el N.

Algo semejante hemos apreciado en el análisis de la Estructura XI para la Sala III, respecto a su articulación con la Sala VI. En este caso, es la propia estructura la que no permite identificar uniones desde su trayectoria N-S con respecto a la dirección tomada para la construcción de la Sala VI y, por ello, tal vez nos encontremos ante un mismo momento constructivo en la cimentación de este sector del complejo, (Lám. 19).

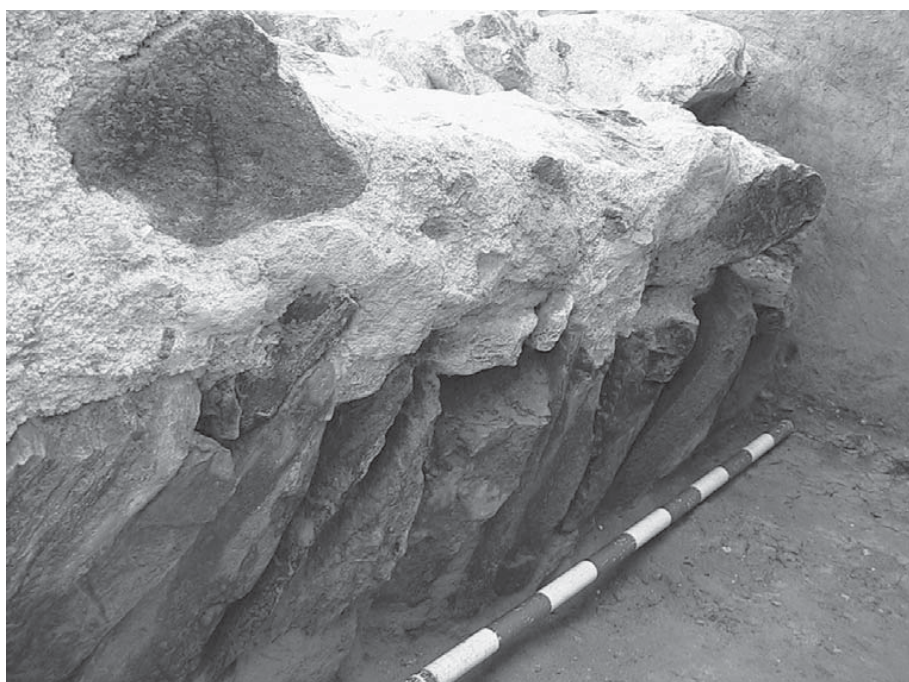
Lámina 20. Detalle cimentación Sala V. Campaña del año 2005. Desde el SW.

Una vez realizado el espacio que albergaría la cimentación de las estructuras (UE 277), la acción siguiente responde a la construcción del basamento de los muros. Debemos recurrir a la actuación del año 2005 para apreciar la técnica constructiva de los paramentos del edificio de las Pizarras desde su asiento. Los sondeos realizados al interior de la Sala V revelaron una disposición singular de pizarras hincadas en vertical como primera fase constructiva en la erección de la zapata de cimentación sobre la que se dispone el primer encofrado (Lám. 20). Probablemente, el rozamiento provocado por este aparejo vertical con respecto a las capas de *opus caementicium* montadas sobre el mismo, favorezcan su solidez.

Sobre esta cama, se superponen las sucesivas fases de encofrado (Lám. 21) que se observan a partir de los salientes dejados por el desbordamiento del hormigón al rebasar los límites superiores del molde. Ello explica el fenómeno registrado en todas las zonas conservadas de las cimentaciones de las estructuras que ofrecen una manifiesta horizontalidad sólo salvada por sucesivos escalonamientos. La línea de unión entre las fases de encofrado supone la zona de mayor fragilidad a la hora de acometer la extracción de los mampuestos de piedra que forman parte de su composición y, al mismo tiempo, el lomo de la capa inferior posee mayor resistencia a ser desmantelado. Por esta razón, durante el proceso de expolio de los

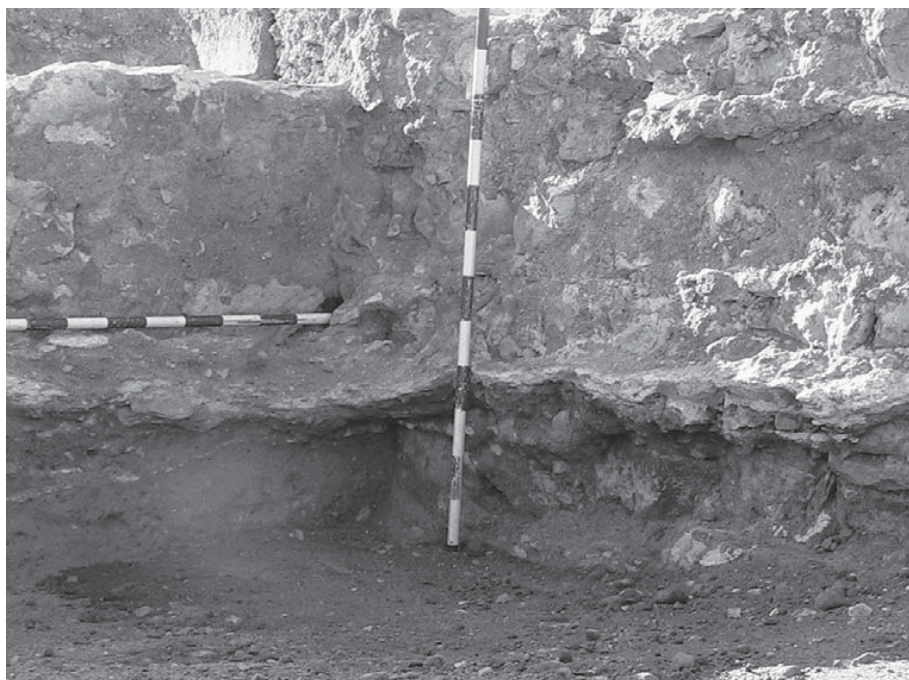
Lámina 21. Detalle cimentación Sala V. Desde el N.

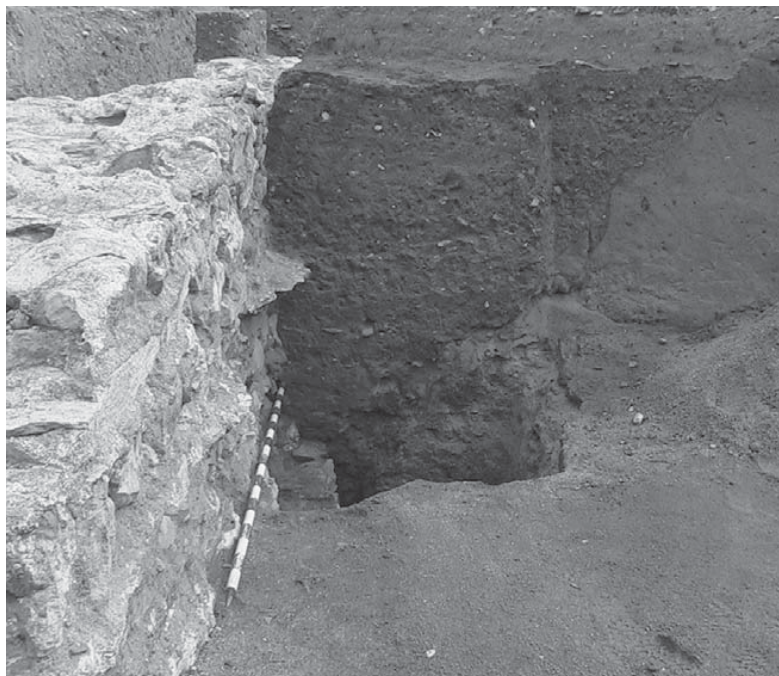
Lámina 22. Campaña del año 2005. Zanja de cimentación de la Sala V.

En el área que tratamos, los estratos al interior de la caja de cimentación responden a un primer depósito inferior de gravas de tamaño medio-fino inmersas en una matriz arenosa que presenta intrusioniones de cantos de cuarzo y pizarras

pequeñas (UE 81). No obstante, la manera de detectar esta capa responde a las sucesivas alteraciones que sobre ella han provocado las *interficies* de saqueo y el horizonte de necrópolis tardoantiguo, por lo que no ha sido detectada en extensión, sino en sección, al igual que el resto de niveles que colmatan la caja de cimentación de la Estructura XI, (UE 277). Teniendo en cuenta su composición debemos valorar la posibilidad de considerarlo como un relleno que facilite el drenaje de la cimentación de la Estructura XI y evite la concentración de humedades junto a la zarpa del paramento.

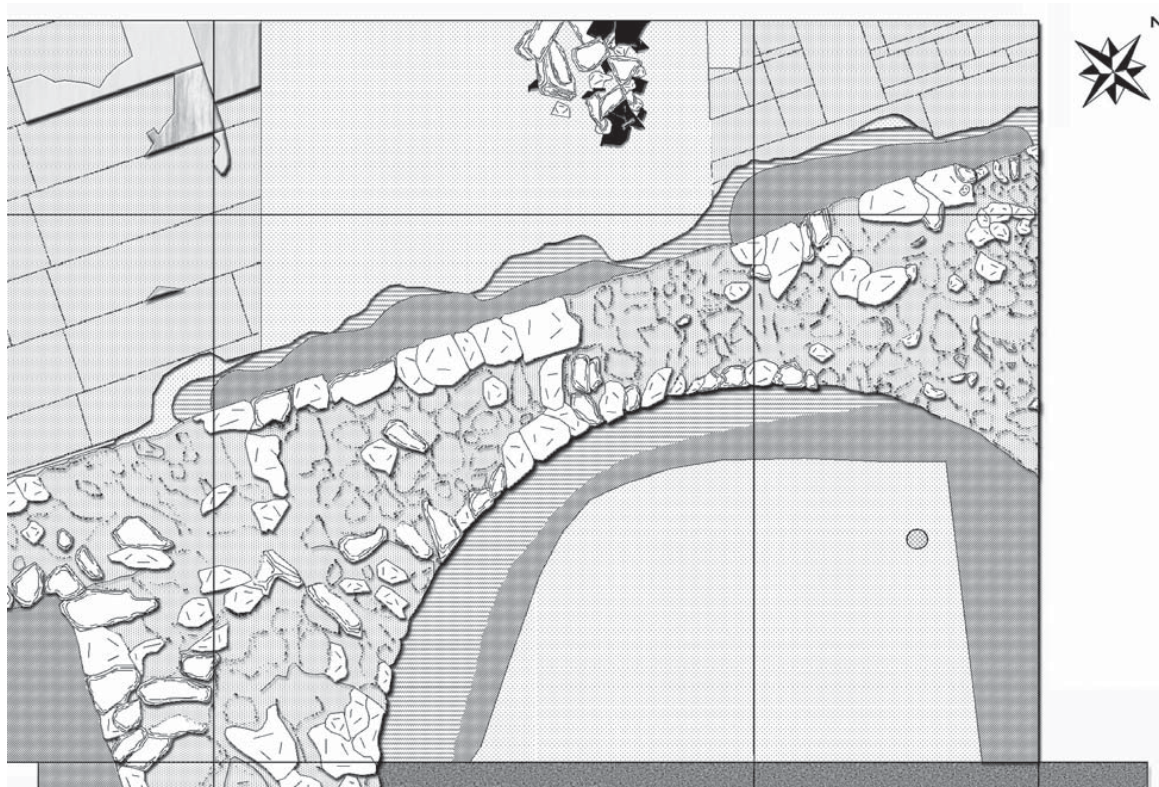
Lámina 25. Salas III (S) y VI (N). Detalle esquema compositivo de áreas E y D.
