## **EXCAVACIÓN Y CONTROL ARQUEOLÓGICO EN EL FORO DE TIERMES. INTERVENCIÓN DE 2008**

EXCAVATION AND ARCHAEOLOGICAL CONTROL IN TIERMES´ FORUM.  
2008 CAMPAIGN

Cesáreo Pérez González  
Emillio Illarregui Gómez  
Pablo Arribas Lobo  
*IE Universidad*  
cesareo.perez@ie.edu

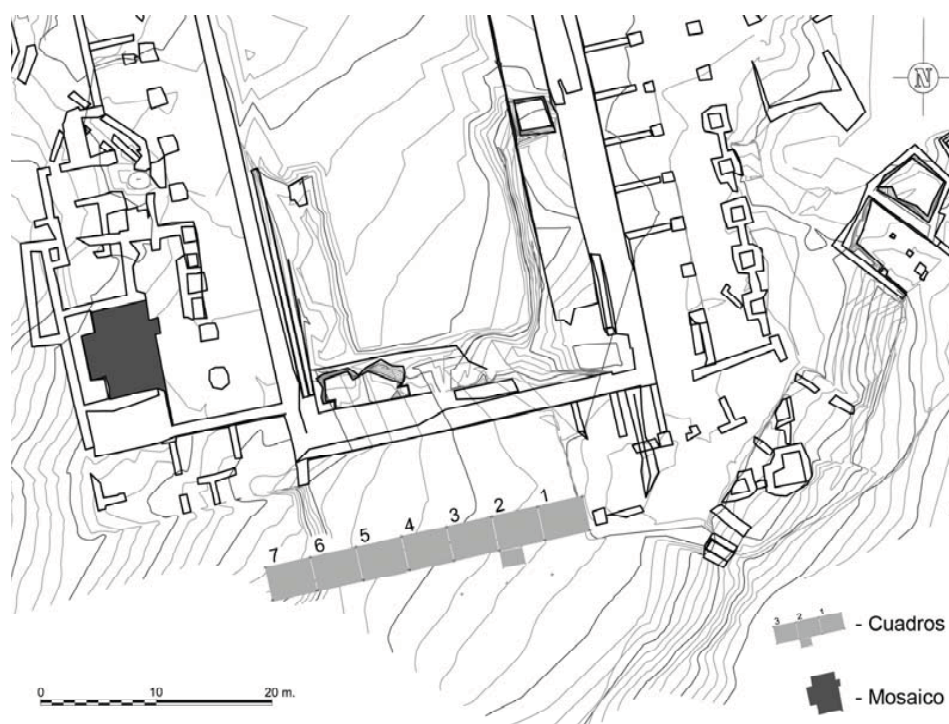
Fig. 1. Plano general con la localización de los cuadros excavados y el mosaico al oeste del foro.

Para ello se ha planificado la excavación de esta zona, localizada dentro del sector 1 (suroeste), mediante la apertura de 84 m<sup>2</sup>, organizados en siete cuadros contiguos de 3 x 4 m, ordenados en sentido longitudinal de este a oeste, a 8 m del muro sur de la terraza del foro. Esta área se ampliaría posteriormente a 86 m<sup>2</sup> con el ensanche realizado en el lado sur del cuadro 2 (Fig. 1).

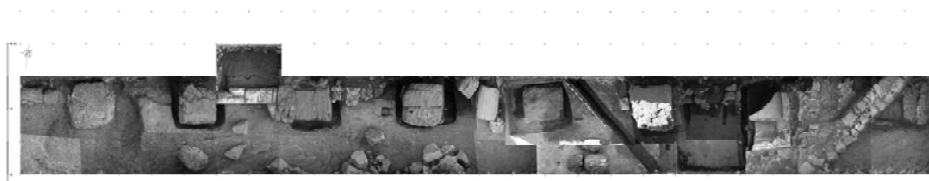
Lám. 1. Composición fotogramétrica de la planta excavada en los cuadros 1-7.

De esta manera, se ha exhumado la superficie ocupada por el pórtico al sur del foro, cuyos pilares han sido numerados de manera consecutiva, tomando como referencia inicial la esquina sureste de las calles que rodean la terraza por sus lados sur y este. Asimismo, para la elaboración de la topografía inicial se ha tomado como referencia "0" la base topográfica nº 6, fijada durante la intervención del año 2007 en las proximidades de este espacio para la elaboración de la cartografía general del yacimiento<sup>2</sup>.

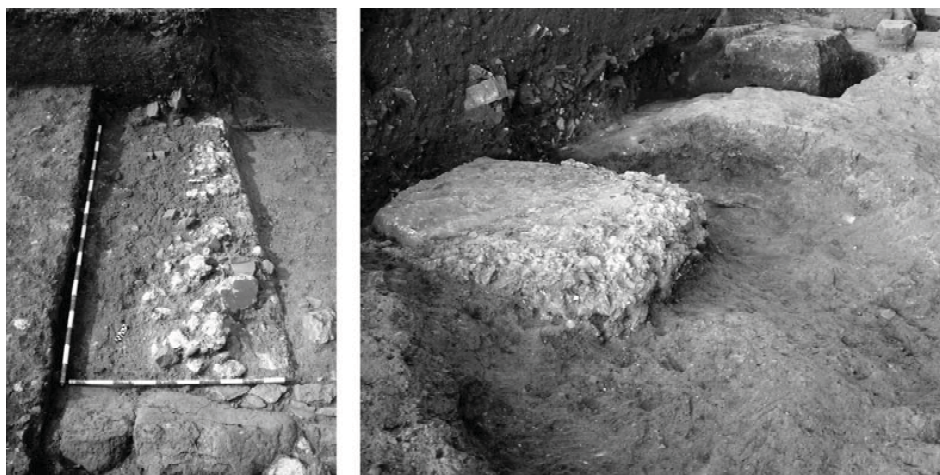
Lám. 2a y b. Acumulación de fragmentos de enlucido al sur del cuadro 1, y zapata de cimentación del cuarto pilar del pórtico.

También se han documentado acumulaciones de fragmentos de enlucido en sus extremos este y oeste (UU.EE. 05 y 07), todos ellos sin restos de pintura (Lám. 2a). Se trata de fragmentos de superficie plana, no correspondientes por lo tanto a molduras ni revestimiento de columnas, que se apoyan directamente sobre el suelo de la calle, labrado horizontalmente sobre la roca arenisca (U.N. 30/U.E. 31) a lo largo de los 25 m que comprenden el espacio localizado entre la mitad del cuadro 6, a partir de donde se produce el cambio de nivel, y el extremo este del cuadro 1, donde el nivel geológico comienza a descender hacia el este. En este punto se ha documentado la presencia de una capa de nivelación constituida por pequeños guijarros aglomerados con tierra rojiza muy compactada (U.E. 08), que serviría de firme a este espacio peatonal.

Tanto la roca arenisca como esta superficie de nivelación presentan en la parte central de este cuadro un corte de grandes dimensiones y sección irregular (U.N. 59), que una vez vaciado dejó al descubierto un gran sillar de piedra caliza recubierto por una sólida y espesa capa de mortero de cal y guijarros, que sería la cimentación del cuarto pilar del pórtico (U.C. 58; Lám. 2b).

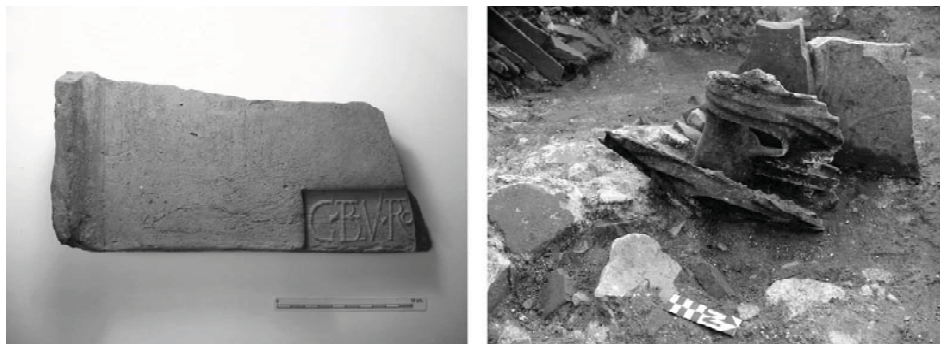
Lám. 3a y b. Fragmento de tégula con sello y estatuaria en bronce recuperados en la ampliación sur del cuadro 2.

En esta ampliación, en la bolsa de ceniza que aparecía cubierta por las tégulas, entre las que ha aparecido un fragmento de cartela con sello<sup>4</sup> (Lám. 3a), se han recuperado un total de 25 fragmentos de bronce, entre los que destacan la mano y antebrazo de la estatua de un togado, en tamaño ligeramente superior al natural, y pequeños trozos del rostro y pelo (Láms. 3b y 10). De momento no podemos precisar si todos estos fragmen-

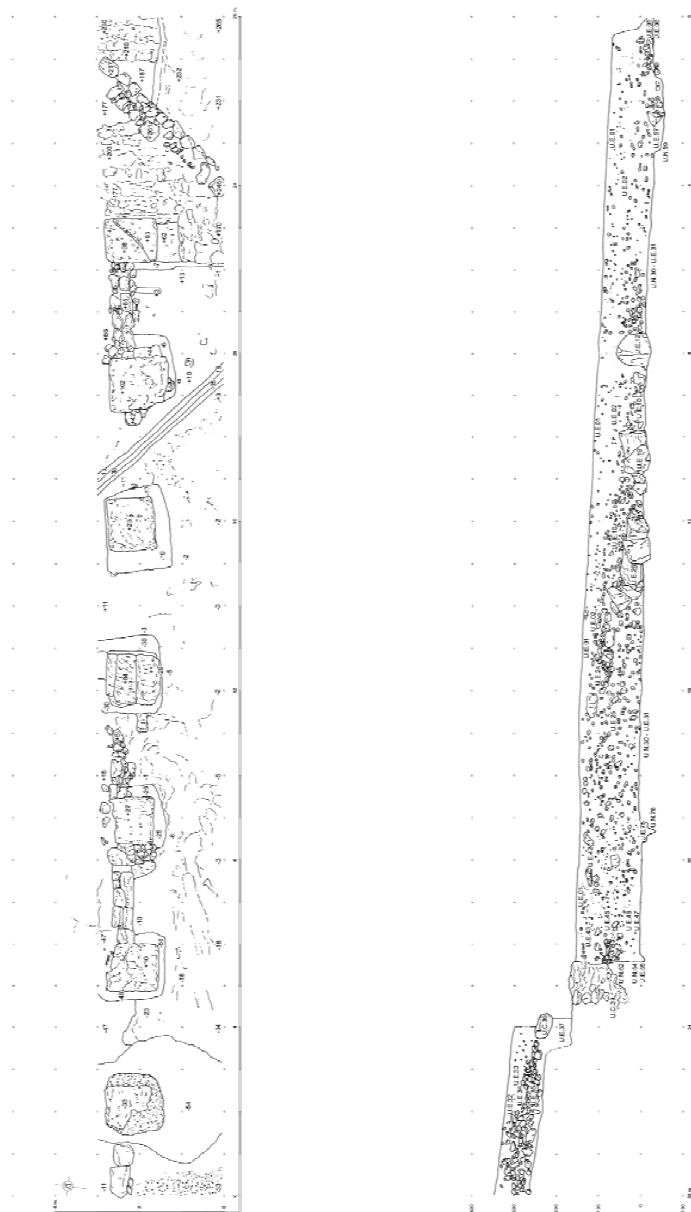
Fig. 2a y b. Plano acotado y alzado del perfil norte de la excavación.

También se ha localizado, bajo la U.E. 10 y apoyado directamente sobre el suelo de arenisca, una acumulación de grandes bloques de piedra caliza, entre los que se encuentran una moldura de caliza y el tambor de columna que puede observarse en el perfil norte del cuadro (Lám. 4; Fig. 2b).

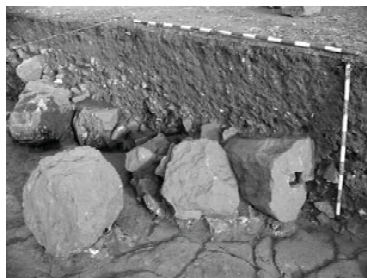
Lám. 4. Acumulación de elementos de caliza en el perfil norte.

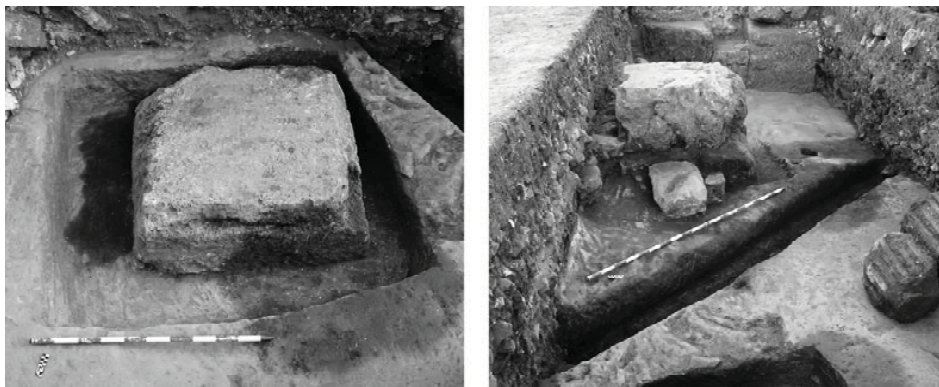
Lám. 5a y b. Pie derecho del octavo pilar del pórtico y atarjea que cruza la calle ente éste y el noveno.

Asimismo, se han descubierto totalmente los pies derechos del octavo y noveno pilares del pórtico (UU.CC. 29 y 49), encontrándose apoyado en el lateral sur de este último un relleno de cal y arena de escasa consistencia (U.E. 71). Igualmente, se han localizado otros tres fragmentos de columna, conservando uno de ellos en sus estrías restos del estucado que recubría su superficie (U.E. 72).

una atarjea que atraviesa la calle porticada, discurriendo entre los dos pilares (la zanja de cimentación del octavo se estrecha en su lado oeste para no cortar el canal) con inclinación descendente en sentido noroeste-sureste (U.N. 76). Su sección, con fosa en “V”, tiene una profundidad entre -25 y -19 cm desde el nivel de suelo, y presenta sendos rebajes en sus lados para el apoyo del enlosado de cubierta, hoy perdido (Lám. 5a y b).

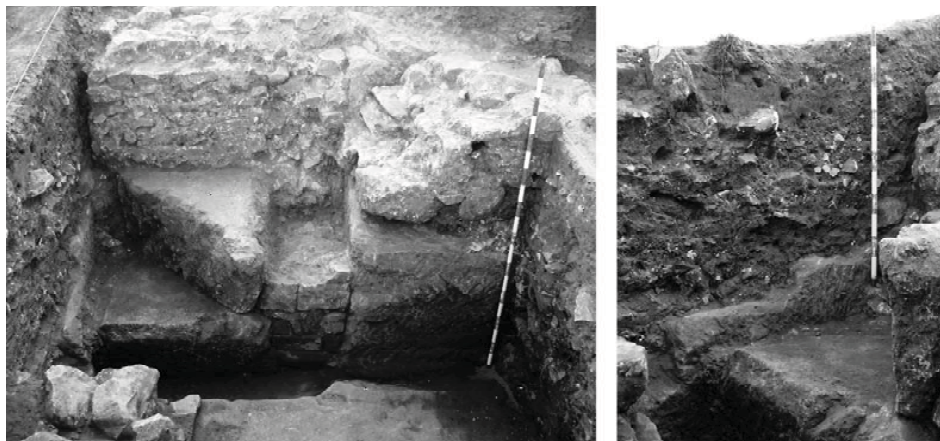
Lám. 6a y b. Alzado oeste del cuadro 6, donde aparece el décimo pilar del pórtico, y corte escalonado que se aprecia al sur del mismo.

mismo, más elevada. Se ha localizado, tras una somera limpieza de la capa superficial, la cimentación, realizada con sillarejo de caliza ligado con mortero de cal, de una estructura de grandes dimensiones que asentada sobre la roca arenisca, que en este punto presenta un corte vertical de 175 cm. (U.N. 52), salva el desnivel entre ambas cotas conteniendo la terraza superior (U.C. 39; Lám. 6a).

A los pies de esta estructura, y encajado asimismo sobre la roca arenisca, ha aparecido el pie derecho para el décimo pilar del pórtico, constituido por dos sillares de toba, de los que el superior se encuentra partido en diagonal (U.C. 48), y sobre el que se apoya un tramo de muro muy deteriorado (U.C. 50) que cierra el espacio entre éste y el noveno pilar. Está construido mediante mampuesto de piedras de caliza y alguna arenisca ligadas con barro, y cubre el extremo de una ligera entalladura longitudinal de unos 60 cm. de longitud que aparece excavada en la roca en sentido norte-sur (U.N. 56). También puede observarse, junto al lateral sur del décimo pilar, el corte escalonado que realizado sobre la roca arenisca se pierde en el perfil sur del cuadro (U.N. 53; Lám. 6b).

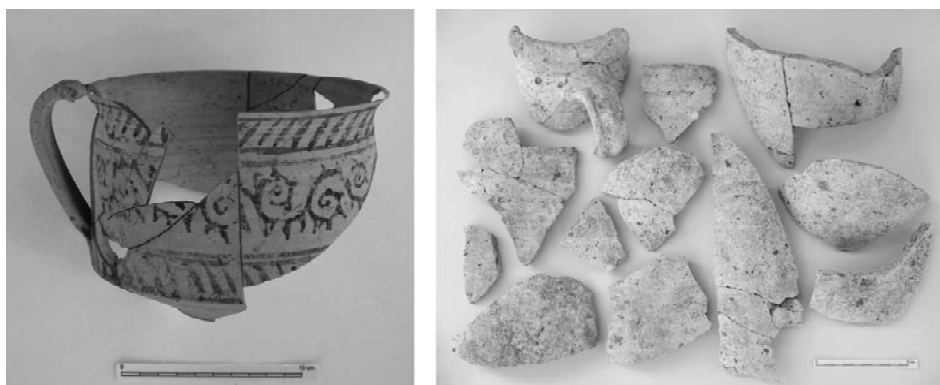
Lám. 7a y b. Vaso de cerámica pintada de la forma Abascal 23 y ánfora localizados en la U.E. 54.

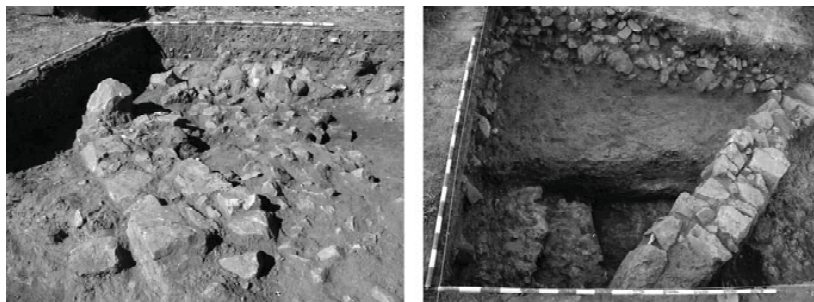
Lám. 8a y b. Muro y relleno de piedras en el cuadro 7, y fosa excavada en la roca bajo éstos, posible cimentación del decimoprimer pilar del pórtico.

Aquí se ha documentado la presencia de un relleno de piedras de caliza y arenisca de mediano tamaño que colmataba el espacio noroeste del cuadro (U.E.35), contenido por un muro de sillarejo de caliza trabado con tierra, de 60 cm. de anchura, que lo atraviesa de noreste a suroeste (U.E. 36; Lám. 8a).

como la distancia que lo separa del pie derecho del décimo pilar, similar al espacio que separa los pilares del pórtico anteriormente excavados, nos plantea la posibilidad de un decimoprimer pilar, cuya caja de cimentación habría sido saqueada, presentando continuidad la galería porticada en la parte superior de la terraza.

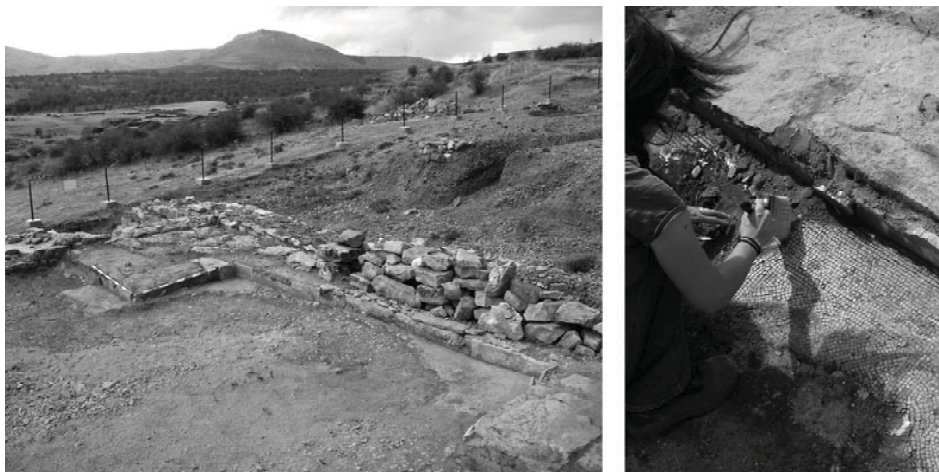
Lám. 9a y b. Vista general de los fragmentos de mosaico conservados “in situ”, tras la retirada de la capa geotextil y arena que los cubría, y limpieza y consolidación preventiva de los restos.

Tras la retirada de la capa de arena y geotextil que recubría la estancia pudo comprobarse la presencia de cuatro fragmentos del suelo localizados en las esquinas de los laterales norte y oeste, cuyos bordes conservaban restos de enyesado, además de alguna pequeña traza del engasado con que debieron recubrirse, ahora perdido (Lám. 9a y b; Fig. 3).

Los restos fueron someramente limpiados y consolidados mediante engasado y disolución de paraloid, siguiendo indicaciones del servicio de restauración del Museo Numantino. Asimismo, se recogieron aquellas teselas que aparecían sueltas, por su posible utilidad en futuros trabajos de reintegración.

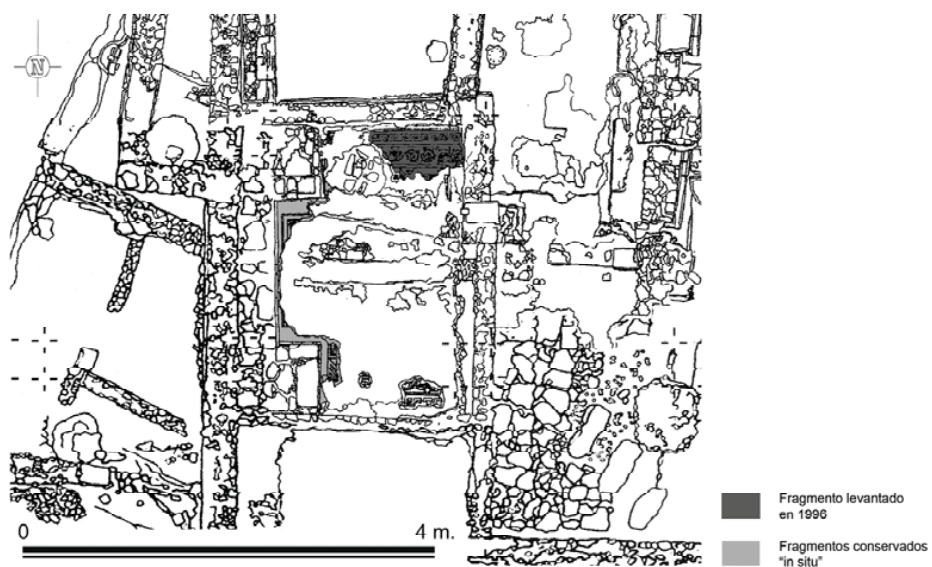
Fig. 3. Mosaico al oeste del foro, con indicación de los fragmentos conservados “in situ”<sup>12</sup>.

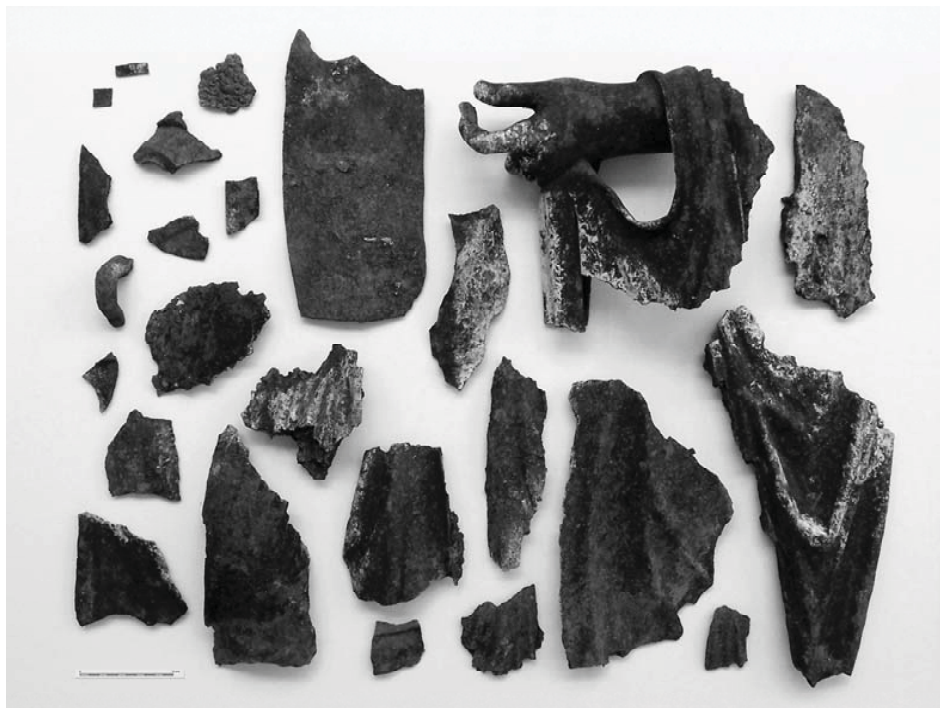
Lám. 10. Fragmentos de bronce recuperados en la ampliación sur del cuadro 2.

Nº Inv. 2008/64/2069: Es conveniente resaltar un pequeño trozo de la parte superior de la cabeza de una estatua perteneciente, presumiblemente, a un personaje masculino, con unas dimensiones de 5'7 x 5'9 x 0'3 cm. El fragmento conserva una espesa cabellera de bucles revueltos de cierto espesor realizado en fundición hueca (cera perdida) sobre negativo.

La estructura de su reverso es limpia, lisa y con cierto relieve muy blando. Se puede observar las marcas de espátula aplicados al molde.

Nº Inv. 2008/64/2053-2054: En último lugar, hemos dejado el fragmento recuperado más singular y característico. Se trata de la mano y el arranque del antebrazo izquierdo sobre el que se enrolla y cuelgan los pliegues terminales del manto-toga que formando un bucle se sujeta por los últimos dedos de la mano y concretamente del dedo meñique de donde cuelga. La disposición de la mano izquierda, cuyo dedo corazón se conserva suelto, debía sostener un rollo o volumen, recordando a otras estatuas togadas.

Asimismo, el antebrazo, que conserva la disposición para acoplarse al brazo, nos hace pensar en una gran estatua unida por piezas. No cabe duda que estamos ante uno de

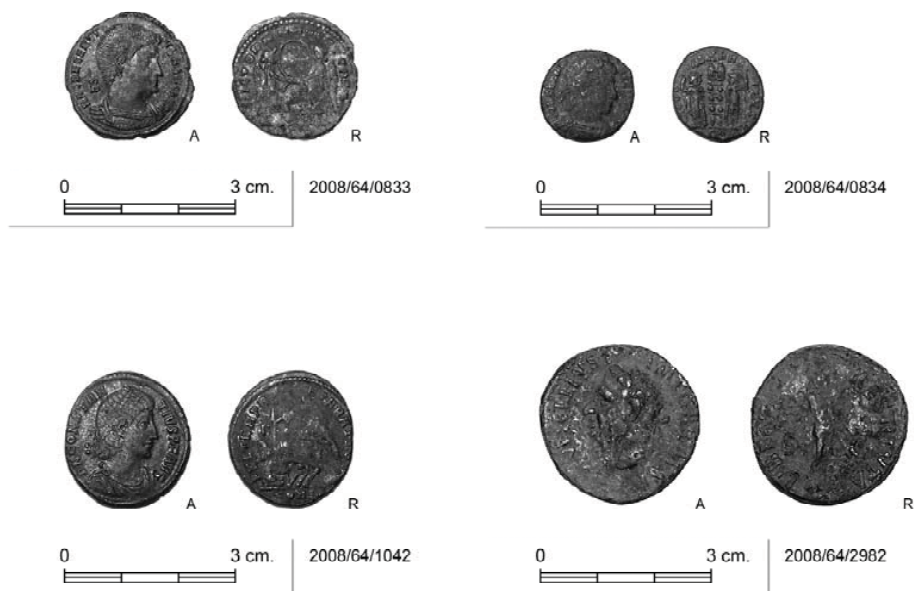
Lám. 11a-d. Monedas de Decencio, Constantino I, Constancio II y Vitelio, halladas en los cuadros 2 y 5.

**Cuadro 2:** Tras la excavación de las UU.EE. 01 y 02 apareció una acumulación de piedras calizas de mediano tamaño (U.E. 09) desde donde se observaba la parte superior de un fragmento, muy deteriorado, de fuste estriado de columna, y entre las que se hallaron algunos fragmentos de TSH y TSHT, así como sendas monedas de bronce de cronología bajo imperial, correspondientes a los emperadores Constantino I y Decencio (Lám. 11a y b).

Nº Inv.: 2008/64/1042: AE 2 (Constancio II). Serie Imperial romana.

- Anverso: Busto del emperador a derecha drapeado y con *paludamentum*. Cabeza diademada, con ínfulas. Alrededor, leyenda: DNCONSTAN-TIVSPFAVG. Gráfica de puntos.

- Reverso: El emperador a caballo alancea a jinete caído. En campo, a izquierda, letra gamma y punto. En exergo, marca de ceca: CONSA. Alrededor, leyenda: FELTEMPR-EPARATIO. Gráfica de puntos.
- Cronología: 351-354 d.C.
- Ceca: Constantinopla.
- Módulo mayor: 23,90 mm.
- Grosor: 2,13 cm.
- Peso: 6,28 gr.
- Estado de conservación: MBC.
- Contexto del hallazgo: Horizonte de saqueo del foro, junto a las monedas de Constantino I y Decencio (U.E. 10).
