UNA VISIÓN RETROSPECTIVA DE LOS TRABAJOS EFECTUADOS EN EL YACIMIENTO DE TIERMES (SORIA). CAMPAÑAS 1998-2000

**A RETROSPECTIVE VIEW OF THE WORKS CARRIED OUT IN TIERMES
(SORIA). CAMPAINGS 1998-2000**

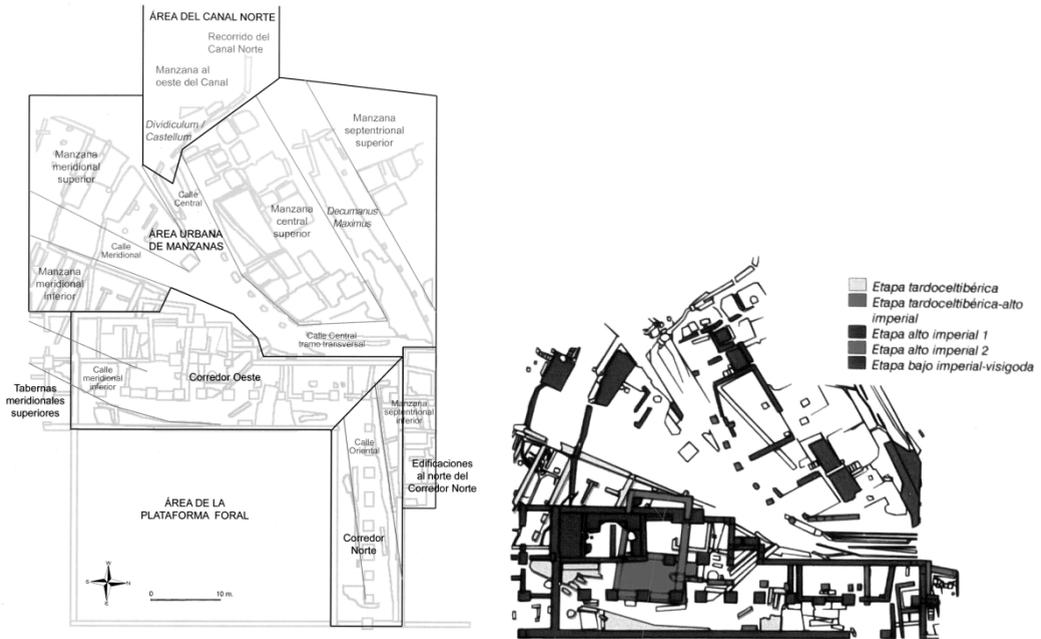
Figura 1. Planta del Área Foral con sus partes integrantes.

Figura 2. Plano evolutivo mostrado en la exposición de 1999, autoría de E.Dohijo.

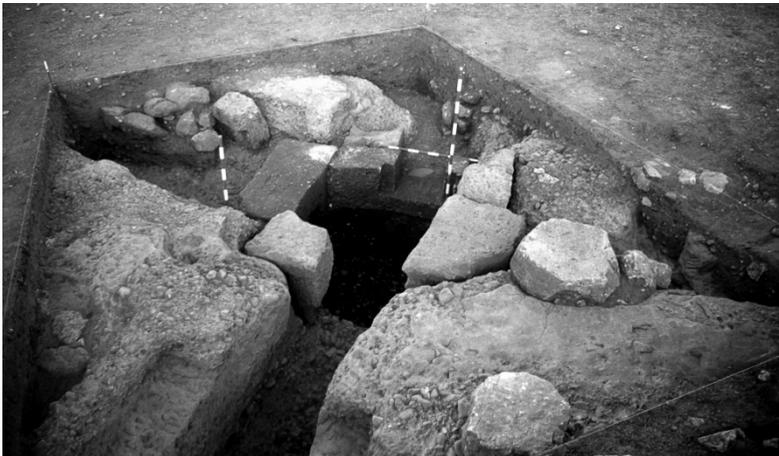
Figura 3. Vista de la estructura en el momento de su descubrimiento.

Posible *Castellum divisorium* / *Dividicula*. En la campaña de 1993 se descubre una estructura que bifurca en dos ramas principales el canal del Acueducto (Argente *et al.*, 1993: 42-43). Sus características formales corresponden a un elemento arquitectónico utilizado exclusivamente para frenar, limpiar y dividir el agua y no como depósito, a causa de sus reducidas dimensiones. En el momento de su descubrimiento fue denominado como pozo de decantación (Argente *et al.*, 1993: 42). Su asociación con la terminología técnica latina no está exenta de dudas y contradicciones, al no poderse aplicar al resto de urbes -de forma genérica- los conceptos hidráulicos de la ciudad de Roma (Egea, 2005: 91). A lo que habría que unir las imprecisiones y lagunas inherentes en la descripción de Vitruvio concernientes a las redes de abastecimiento de aguas (González Román, 2007: 55).

En suma, se podría hablar de un *castellum divisorium* (González Román, 2007: 56 y Martínez, 2008) y/o *dividicula*, incluso a pesar de ser mucho menor que el de Nemausus (Nîmes) (González Tascón, 2002: 98); pero sólo como elemento distribuidor, cuyo paralelo en planta más semejante es el de Cartago, teniendo una pequeña *piscinae limariae* (Egea, 2005: 93) como arqueta de decantación y dos *ductus aquarum* o *riius*. En ningún caso se trata de un

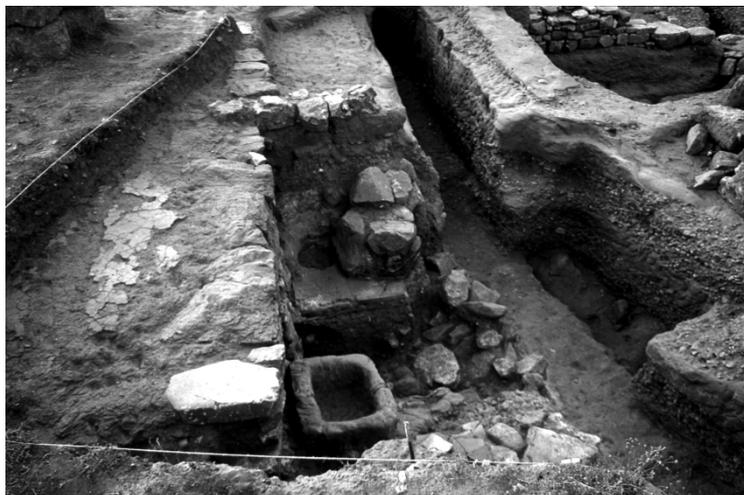
Figura 4. Estancias número 40 a la izquierda de la imagen y 39 como sótano reacondicionado posteriormente.

Manzana al oeste del Ramal Norte del Canal del Acueducto. En la campaña de 1998 se detectó al oeste de la canalización la continuación de una manzana urbana, compuesta por la estancia 39, un sótano rupestre. Este sótano fue seccionado por el Canal del Acueducto, en la segunda remodelación integral de esta área (Argente *et al.*, 1998: 21-23). Se acondicionó el espacio con un preparado de argamasa hidráulica, y se rellenó con diferentes capas, para asentar dos muros de tobas. Además sucesivamente se superpusieron diferentes suelos, uno compuesto por 2 tégulas; y otro más heterogéneo, formado por calizas y tejas, junto a una pequeña pileta exenta tallada en arenisca. Pero sobre ésta se acondicionó una pequeña plataforma, E40. Al norte de la estancia 39 se encuentra la número 23, con unos pequeños escalones tallados en la roca. Al oeste del muro 138, límite oeste de la estancia, apareció un suelo de arcilla apisonada y pulimentada, posiblemente prolongación del espacio E40.

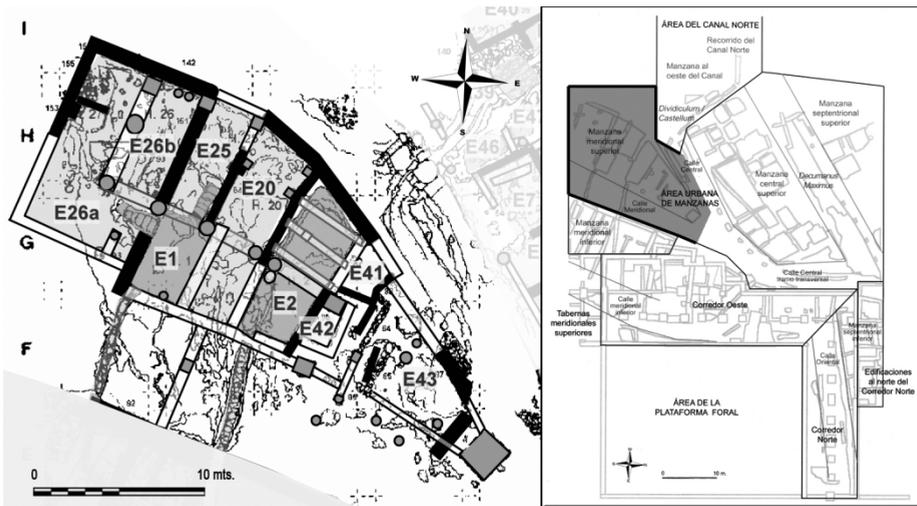
Figura 5. Planta arquitectónica de la manzana meridional.

Manzana meridional superior de viviendas. En esta zona se detectó una manzana del caserío situadas al sur del Canal Norte del Acueducto y de la calle meridional que discurre de suroeste a noreste⁷. Las estancias descubiertas se sitúan sobre la plataforma rocosa, con una orientación noroeste-sureste. Como muchas de las edificaciones del yacimiento, presenta una prolongada vida y evolución constructiva, con transformaciones parciales o de mayor entidad. Como en la mayoría de los lugares tallados en roca del cerro, su origen es difícil de concretar ante la intensa ocupación, ante la limpieza sistemática de las estancias y de la inexistencia de estratos inferiores antrópicos, por lo que solo podría datarse por sus relaciones estratigráficas y siempre bajo criterios *post quem*. Ya se propuso una secuencia cronológica, recogida en distintos informes (Argente *et al.*, 1998: 58), (Gutiérrez Dohijo *et al.*, 1999a) y (Gutiérrez Dohijo, 2000). Allí ya asociamos el sótano número 27 y un rebaje tallado en la roca al momento más antiguo, que vinculado a tres hoyos de poste tallados en la roca permiten reconocer mejor el espacio 42, delimitándose una forma

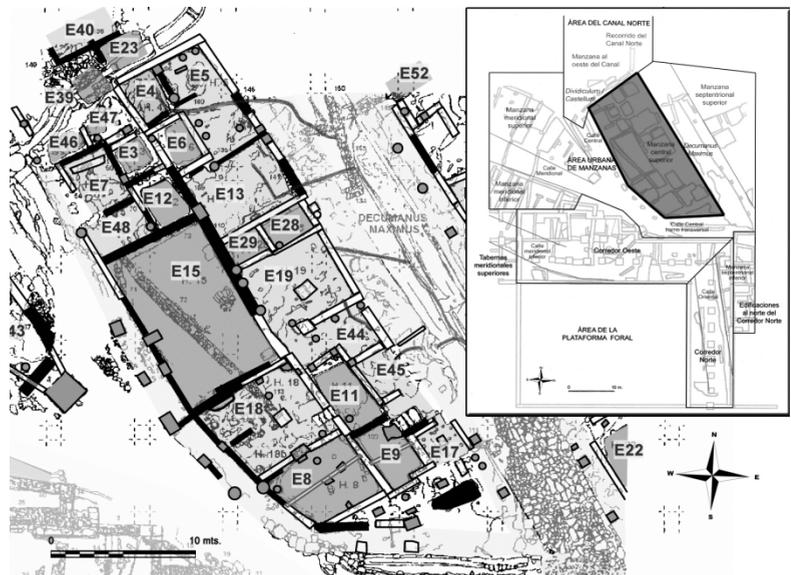
Figura 6.
Planta arquitectónica
de la manzana central.

Manzana central superior de viviendas. Entre la calle central y el *decumanus maximus* se descubrió una segunda manzana de viviendas⁸. Las estancias descubiertas se sitúan en el centro de la explanada rocosa. Algunas de ellas tuvieron sótanos tallados en la roca. Como muchas de las edificaciones del yacimiento, presenta un prolongado uso y evolución, con trasformaciones parciales o de mayor entidad a lo largo del tiempo. Se observa un gran momento de edificación tardoceltibérica, además de trasformaciones parciales de distinta cronología, algunas de ellas en un corto periodo de tiempo, durante la primera centuria. Igualmente que la manzana anterior descrita, su edificación responde a un gran desarrollo urbanístico, aquél que afectó a todo esta área durante el siglo I a C. como ya se propuso (Argente *et al.*, 1998: 40-42 y 58), (Gutiérrez Dohijo *et al.*, 1999a: 40) y (Dohijo, 2005). La manzana se puede dividir en dos partes: la septentrional y la meridional, a partir de un muro medianero longitudinal divisorio; y a su vez en distintos módulos volumétricos.

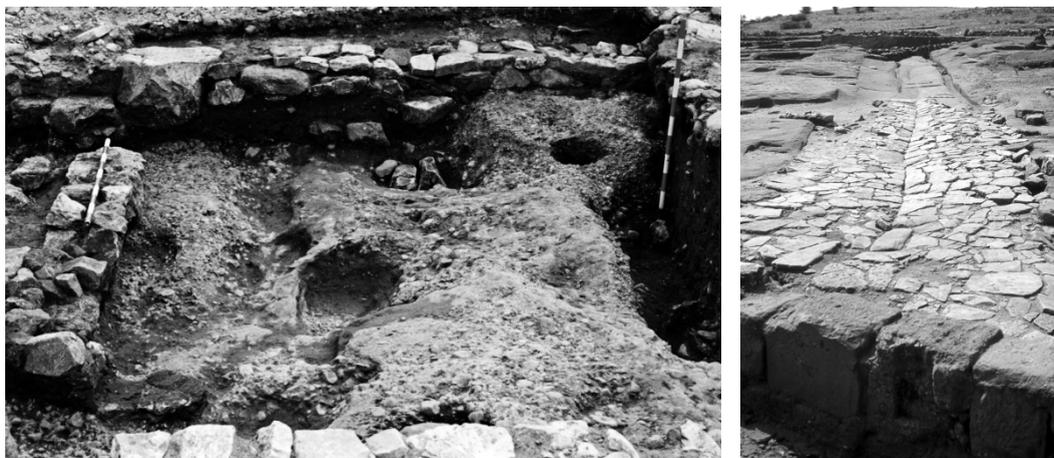
Figura 7. Vista de la mitad sur de la estancia 18 durante su excavación.

Figura 8. Vista del *decumanus maximus* desde la estancia 21.

3er módulo meridional. Se compone de las estancias 18 y 8. *Estancia 18.* Se sitúa al este de la 15, y al sur del sótano 11, con el que tiene un acceso en forma de escalera tallada en la roca de cuatro peldaños. Se conservó un umbral en medio del muro medianero con la estancia 8, lo que estaría indicando una relación de propiedad. En 1997 se descubrió su mitad septentrional (Argente *et al.*, 1997b: 25). Durante el proceso de excavación de 1998 se diferenciaron tres fases constructivas y de ocupación altoimperiales, teniendo como consecuencia directa la división de la estancia, como prolongación también de la reforma detectada en la estancia 15, establecida por los muros 72 y 113; y la amortización de su parte sur por la calle meridional durante el siglo I d.C. *Estancia 8.* Al este de la estancia 9 y al este de la 18 en 1997 (Argente *et al.*, 1997b: 26) se descubrió este sótano, que se concluyó de excavar en 1998 (Argente *et al.*, 1998: 26-27). Su acceso se establecerá por medio de una escalera de madera en medio del muro medianero con la estancia 18; lo que indicaría su dependencia funcional. En su interior apareció un panel de pintura mural, con amplio campo de color rojo enmarcado en dos de sus lados por bandas de color verde y blanco, con franja en amarillo. Tallados en el fondo de la estancia hay 5 hoyos en la mitad oeste del suelo, además de un pequeño canalillo; que sirvió como saneamiento de humedades. Otros rebajes señalan la disposición de pies derechos para asentar las vigas de sustentación del solado superior. Todo el frente sur de la manzana tuvo un porche que sirvió de refugio ante la dureza de las inclemencias climáticas.

Decumanus maximus. La anterior manzana de viviendas tuvo como frente y eje estructural urbano una *via*, que se dirige en línea recta a la cumbre del cerro. Su parte superior se componía de un enlosado como *summa crusta*, que subsistió 15 m. de largo por 4,70 m. de ancho. Su base estaba tallada en la roca, sobre la que se dispuso una capa de guijarro menudo y encima el enlosado de calizas planas como firme de la vía, con canales de desagüe¹⁰.

Presentaba también una espina longitudinal, hundida en su centro, que sirvió como aliviadero para evitar la acumulación de aguas. Las losas situadas en su límite norte se desplazaron y hundieron sobre el canal septentrional de drenaje tallado en la roca. A su vez, se identificó una reparación en el centro del enlosado, donde un bache se niveló con una capa de guijarros de apenas 5 cm. de espesor. En gran parte de su trazado se comprobó la anchura regular de la acera y la existencia de los apoyos para un pórtico que le acompañaba. En el borde septentrional de la parte superior de la acera se identificaron al menos 7 rebajes tallados en la roca. En tres de ellos se conservaban en su interior los apoyos que sirvieron como elementos sustentantes de dicho pórtico, que delimitaría este lateral de la calle. Esta estructura también se repite en el lado sur. Allí conservó claramente dos apoyos de basamentos; teniendo el más oriental huella de desbaste para asentar una columna de 0,48 m. de diámetro. En la confluencia de la calle meridional, el enlosado del *decumanus* se interrumpe por un conglomerado de cantos rodados, semejante al existente en la calle meridional. La inexistencia de enlosado en el cruce hace probable que estemos ante su comienzo. Por el contrario, en la parte más occidental de la calzada descubierta, el enlosado está ausente. Fue retirado de manera sistemática en época tardoantigua. En ese momento, se edificó sobre ella tres estancias numeradas como 49, 50 y 51, compuestas por muros asentados sobre sillarejo irregular sin liar. La primera tendría como límites los muros 134 al este, 143 al norte y 149 al oeste, pudiendo ser el muro 141 su cierre sur. Y la segunda, estratigráficamente posterior a la primera, estaría delimitada por los muros 146 al este y 150 al sur, quedando el resto de la estancia en la zona aún sin excavar. (Argente *et al.*, 1998: 33-37).

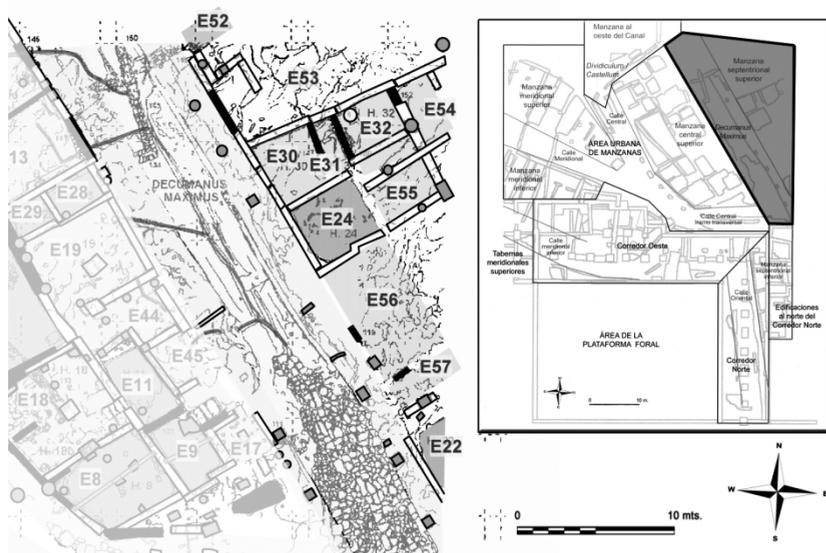
Figura 9. Plano arquitectónico de la manzana septentrional superior.

Manzana septentrional superior de viviendas. Esta manzana se sitúa al norte del *decumanus maximus*. A causa de la escasa potencia de tierra acumulada, los restos de muros y estratigrafía son mínimos. Lo mejor conservado son los restos de dos sótanos excavados en

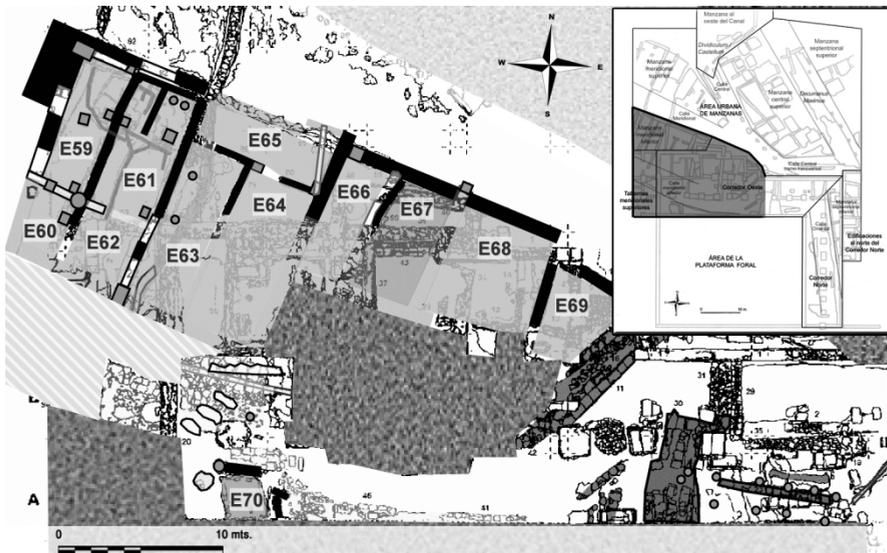
Figura 10. Plano arquitectónico de la manzana meridional inferior.

Manzana meridional inferior de viviendas. Ésta manzana se encuentra asentada en la plataforma inferior, siendo descubierta en la campaña de 1997 (Argente *et al.*, 1997b: 15- 19). Como en otras áreas la datación de su edificación resulta difícil de concretar. A pesar de ello, hay evidencias de una distribución previa que desapareció, ante una posterior reordenación. Son restos de un rebaje para asentar una pilastra asociada a un espacio cuadrangular número 58. Posteriormente, toda el área se transforma, resultando la manzana visible, considerada como tardocelbíberica (Argente *et al.*, 1997b: 26 y 1998: 40-42). Se componía de una estructura con el límite oeste apoyado en el desnivel de la plataforma rocosa. En el punto de mayor diferencia de altura superaba los tres metros, decreciendo al dirigirse hacia el Norte hasta enrasar con la superficie de la terraza superior. Se modula en cuatro unidades. Las dos más septentrionales prácticamente han desaparecido ante la posterior evolución urbanística durante el siglo I d. C. Describimos ahora las estructuras exhumada, en sentido de sur a norte.

El módulo primero se compone de cuatro espacios, alineados dos a dos de manera longitudinal, la estancia 59 con 60; 61 con 62. La longitud máxima del módulo lo marca el muro 88, cuya finalización se encuentra dentro de la cata 7 C. Las filtraciones constantes de

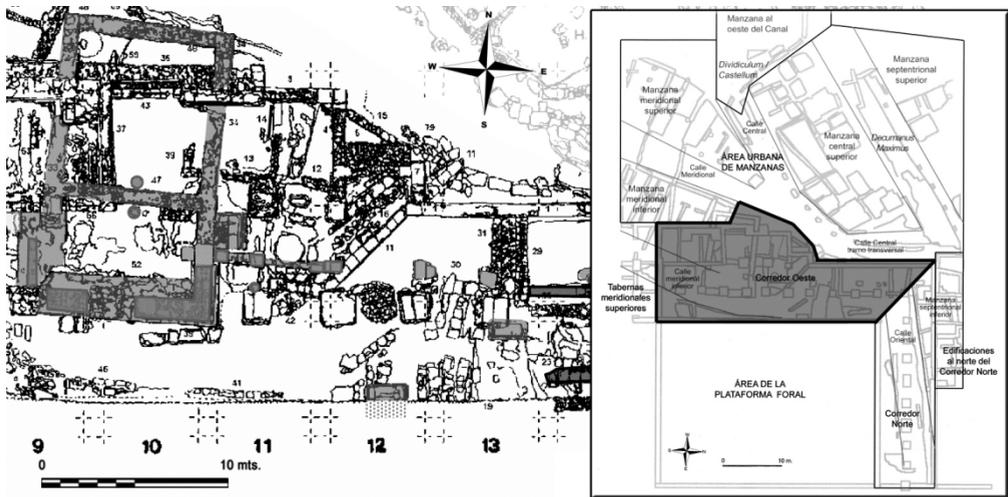
Figura 11. Plano de la fase Altoimperial Ia en el Corredor Oeste.

A un momento definido como Altoimperial Ib, se identificó un templo con dos espacios individualizados (*cella* y *pronaos*) de la que se conserva parte del *podium* moldurado (Argente *et al.*, 1995: 29-30); además de unas estructuras en forma de pedestales, junto con un largo pórtico, que se alarga hacia el Norte en torno a 25 metros. Formaría un gran espacio público despejado, en forma de gran área. La edificación de este conjunto monumental supuso la segunda gran reforma urbanística de esta zona, ya que se amortizó toda la manzana meridional inferior y todas las estructuras preexistentes. Entre ambas hay que añadir una previa transformación menor (Altoimperial Ia). Secuencialmente se sitúa después de la construcción de la manzana meridional y antes de la edificación del templo. Se ha identificado 4 espacios. El 70 y 71 lo forman 2 estancias delimitadas por muros de sillarejo que aprovechan retalles en la roca. La 72 es un espacio menor entre 2 y 3 m² con un gran rebaje central. Y el 73 es un espacio cuadrangular con un pozo tallado en la roca con 1,3 metros de profundidad. Este conjunto de estructuras desaparecen al reformarse el área en la fase Altoimperial II.

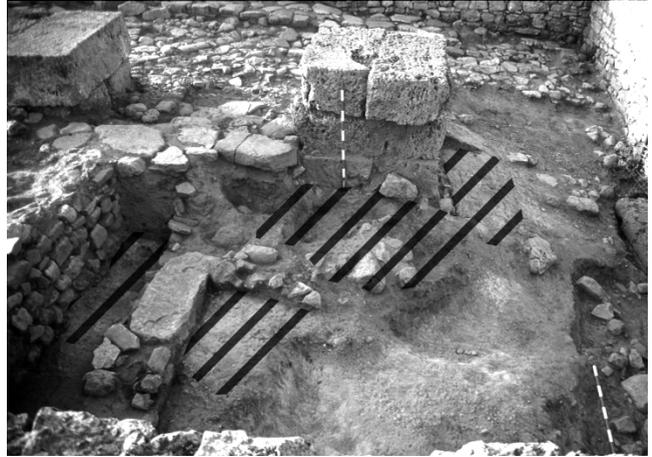
Figura 12.
Indicación de la zona en
donde se detectó el nivel
de la Edad del Bronce.

Nivel de la Edad del Bronce (Gutiérrez Dohijo *et al.*, 1999a: 24-30). Fue localizado en las cuadrículas E15 y E16, en el extremo oriental del corredor norte. A pesar de las continuas transformaciones urbanísticas que sufrió esta zona en los dos siglos del cambio de Era, consiguió subsistir, aunque fuese de manera puntual. Era un pequeño nivel de escasa potencia, máximo de 12 cm, muy fructífero, que ocupaba unos tres m². La parte más superficial, formó un interfax, en la que además de materiales del bronce había cerámicas a torno; mientras que en el resto del paquete sólo se detectaron cerámicas a mano; sin contaminaciones externas. Es posible interpretarlo como los restos de un nivel de ocupación de dicho periodo cronológico, a tenor de la gran variedad y cantidad de restos cerámicos encontrados, unos 270 fragmentos.

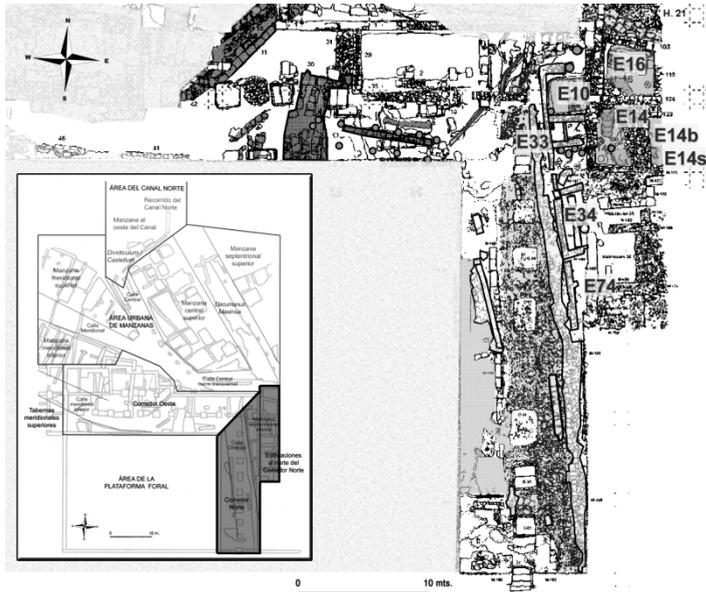
Figura 13. Plano arquitectónico de la manzana septentrional inferior.

Manzana septentrional inferior. Forman un frente del trazado urbano, compuesto por un conjunto de estancias alineadas, denominadas como 33, 34 y 74 de la campaña de 1999 (Argente *et al.*, 1998a: 33), más las número 10, 14 y 16 de la campañas 1998. Sus cimientos están formados por piedras de diferentes tamaños, dispuestas a hueso, no unidas con cal. Todas las estancias fueron seccionadas y amortizada al construir el Corredor Norte. Existen dos frentes paralelos de estancias. El primer *frente de fachada* corresponde las estancias 10, 33, 34 y 74, veámoslas. *Estancia 10*. Es un sótano que posteriormente fue englobado en las reformas posteriores, seccionando su superficie, al amoldarse a la nueva configuración. Conserva dos apoyos para sustentar la parte superior. (Argente *et al.*, 1997b: 29). *Estancia 33*. Compuesta por los muros/cimientos número 97 al oeste, 157 al este (descubierto en la campaña de 1997) y 28 al sur. Su interior fue excavado hasta llegar al nivel de la roca arenisca. Presenta dos rebajes de forma cuadrangular, que hay que unir a los tres/cuatro hallados en la parte excavada en 1997. Es posible que parte de estas estructuras (muros 95 y 101) señalen refracciones posteriores (Gutiérrez Dohijo *et al.*, 1999a: 21). *Estancia 34*. Dispuesta al este de la estancia 33, tiene como medianero el muro 157. El resto de muros que delimitan esta estancia son el 163 en su lado sur y el 164 en su lado este. La estancia tenía 5 metros de lado en su cara sur, como frente. Aquí debió tener un acceso a la calle, marcado en la línea de la acera con apoyos para sendos pies derechos, con una separación de 110 centímetros; lo que serviría de pequeño porche. Como en la estancia anterior, en su interior han aparecido una serie de rebajes, dos rectangulares, uno circular y el tercero longitudinal (Gutiérrez Dohijo *et al.*, 1999a: 30). *Estancia 74*. Corresponde a la última estancia detectada, situada al este de la número 34. La construcción del Corredor Norte eliminó sus vestigios, sobreviviendo sólo el muro 163, como límite sur de la misma. En un segundo frente se identificaron las estancias 16, 14 y 14b. Estas se amortizaron durante época altoimperial II, al construirse una serie de estructuras públicas al Norte del Corredor Norte, que más tarde detallaremos. *Estancia 16*. Corresponde a un sótano de una vivienda; posteriormente parcialmente reutilizado, en el que se dispusieron dos pilastras (Argente *et al.*, 1997b: 29-30) con una plancha de plomo para nivelar un desnivel. *Estancia 14a y b*. Corresponde a sótanos seccionados, de tal manera que su reconocimiento resulta difícil de concretar (Argente *et al.*, 1998: 39).

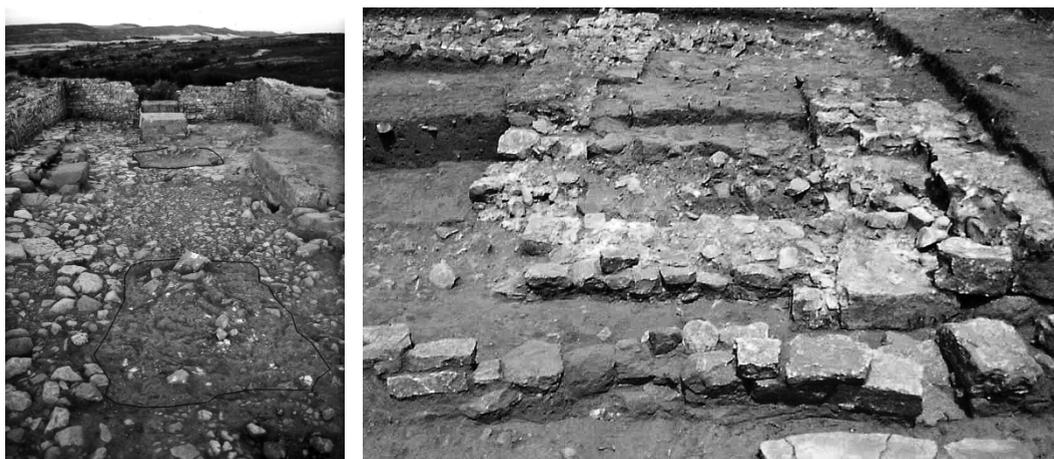
Figura 14. Corredor Norte con la alineación de las cimentaciones.

Figura 15. Estancia 38 en el momento de su descubrimiento.

También se documentaron aspectos de interés para la comprensión del proceso constructivo de toda la Plataforma Foral. Se identificó la zanja de fundación del muro 181, muro de delimitación entre el *Castellum Aquae* y el Corredor Norte. Esta zanja llegaba hasta la marga que forma la base natural. Y por último, se halló el cierre de la esquina noroeste del Corredor Norte, compuesto por sillares de toba, que unía los muros 1 y 26. Como en otros puntos, los sillares fueron robados en época tardoantigua-medieval algo semejante ocurrió con los sillares situados entre los muros 182 y 183. Aquí el pilar estaba construido con tres sillares de piedras tobas.

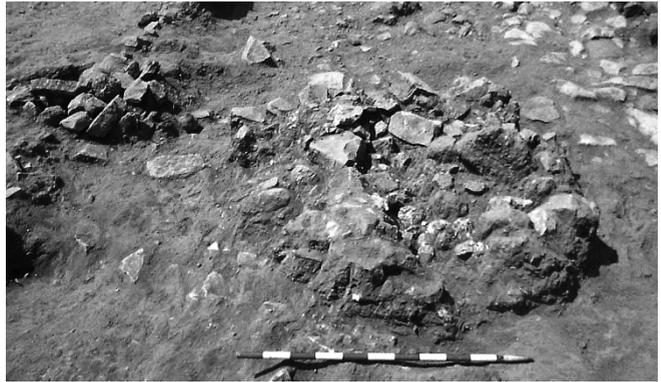
Figura 16.
Relleno de piedras del hoyo creado por el robo de sillares del pilar C19.

Época tardorromana-medieval. En un momento impreciso dentro de este marco temporal, se retiraron parte de algunos muros, como el 166, dejando la huella del robo en forma de zanja; así como parte de los muros que compondrían la estancia 35. También, se documenta el robo de los grandes sillares de piedra toba que constituían los apoyos de los corredores y de las esquinas del edificio¹⁵. Para su extracción se llegó a excavar grandes hoyos de robo para extraer completos los sillares, hoyos que fueron cegados con piedras y otros materiales de desecho (hallándose gran cantidad de molduras arquitectónicas), lo que evidencia una práctica intencionada de mantener un nivel de suelo horizonte. En las campaña de 1999 y 2000 se detectó este aspecto en las cimentaciones C15, C16, C17, C19 y C21 (Gutiérrez Dohijo *et al.*, 1999: 18) y (Gutiérrez Dohijo, 2000: 33). En otras ocasiones, no se retiraron todos los sillares que habían formado los pilares, caso de los pilares C20 y C21. En el caso del pilar C20 la tierra de relleno era muy oscura, siendo significativo el hallazgo de fragmentos de T.S.H.T., que proporcionan una fecha *postquem* entre los siglos IV y V, para la retirada y reutilización de los sillares de toba y el relleno consiguiente con tierra y piedras¹⁶.

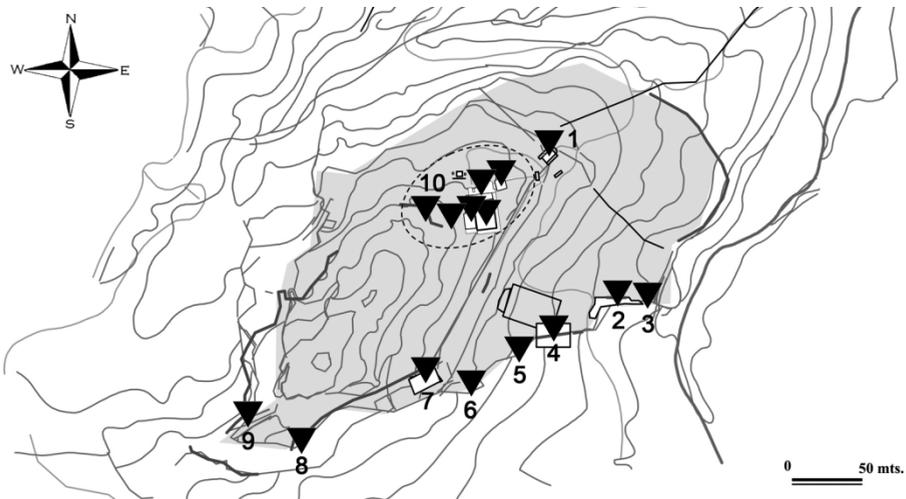
Figura 18. Localización de los lugares en donde se practicaron trabajos de conservación y mantenimiento.
