## EL ALCÁZAR DE SEGOVIA A LA LUZ DE UN INVENTARIO INÉDITO DE 1570. SU ACONDICIONAMIENTO PARA LA BODA DE FELIPE II Y ANA DE AUSTRIA

EL ALCÁZAR DE SEGOVIA IN THE LIGHT OF AN UNPUBLISHED INVENTORY  
OF 1570. ITS CONDITIONING FOR THE WEDDING OF PHILIP II AND ANNE OF  
HAPSBURG

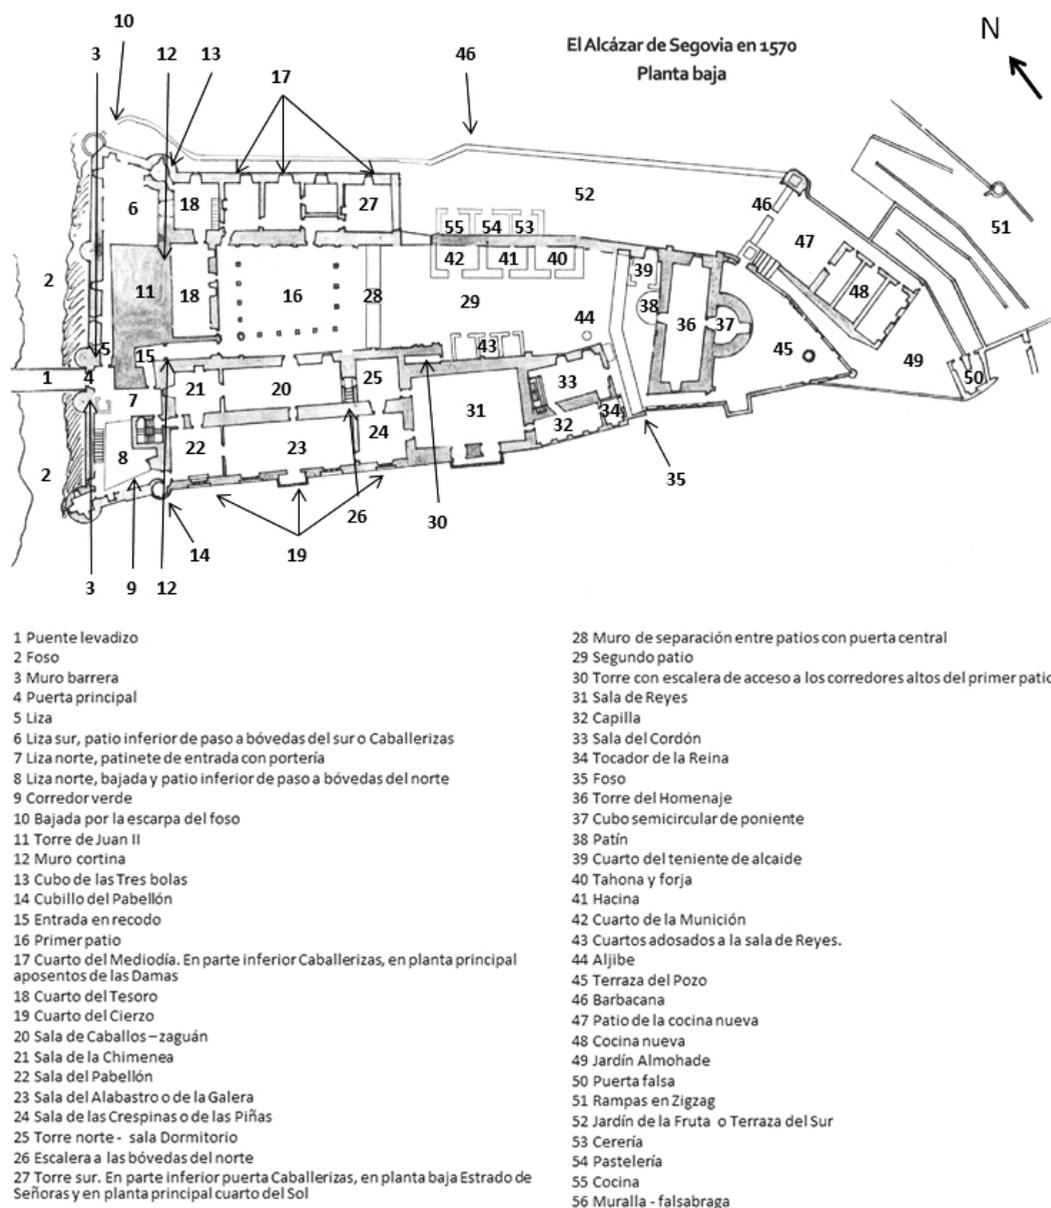
**Figura 3.** Reconstrucción de las dependencias del Alcázar sobre la planta de F. Gómez de Mora (según los autores). Fotografía: Íñiguez Almech, F., Casas reales y jardines de Felipe II, cuadernos de trabajo de la Escuela Española de Historia y Arqueología, CSIC, Roma, 1952, cuaderno nº VI, p. 225, figura 11. “Plano del Alcázar de Segovia trazado por Juan Gómez de Mora”. Original en: Biblioteca Vaticana, signatura Barb. Lat. 4372. Título original: “Planta baja al andar del patio del Alcázar de Segovia”.

Asunto igualmente urgente era el arreglo de los aposentos que iba a ocupar en el Alcázar la serenísima princesa Juana de Austria, princesa de Portugal y hermana del Rey, así como el personal de su cámara. A ella le fue encomendado el papel de anfitriona, asumiendo la responsabilidad de la decoración del palacio y la organización del servicio, durante las celebraciones. Juana eligió su alojamiento en el llamado cuarto Nuevo, situado en la parte alta del primer patio. El cuarto Nuevo se ubicaba con toda seguridad en una torre adosada al extremo oeste del cuarto del Mediodía del primer patio, hoy incorporada a la crujía, que había sido habilitada por Gaspar de Vega para aposento en 1554. En la parte baja de esta torre se situó el Estrado de Señoras y se comunicó interiormente con el resto de la crujía, mientras que en la parte alta se hizo el cuarto del Sol<sup>55</sup>, así llamado porque se abrieron ventanas al sur y al oeste [fig. 3].
