INTERVENCIÓN EN LA CASA DEL SANTERO (NTRA. SEÑORA DE TIERMES): NUEVOS HALLAZGOS

INTERVENTION IN THE HOUSE OF SANTERO (NTRA. SEÑORA DE TIERMES).
NEW FINDINGS

El presente trabajo sintetiza las labores de control arqueológico desarrolladas durante las obras de acondicionamiento de la Casa del Santero en la ermita de Ntra. Señora de Tiermes, que se llevaron a cabo en el transcurso del año 2017. El espacio está integrado por las dependencias situadas al norte de la ermita.

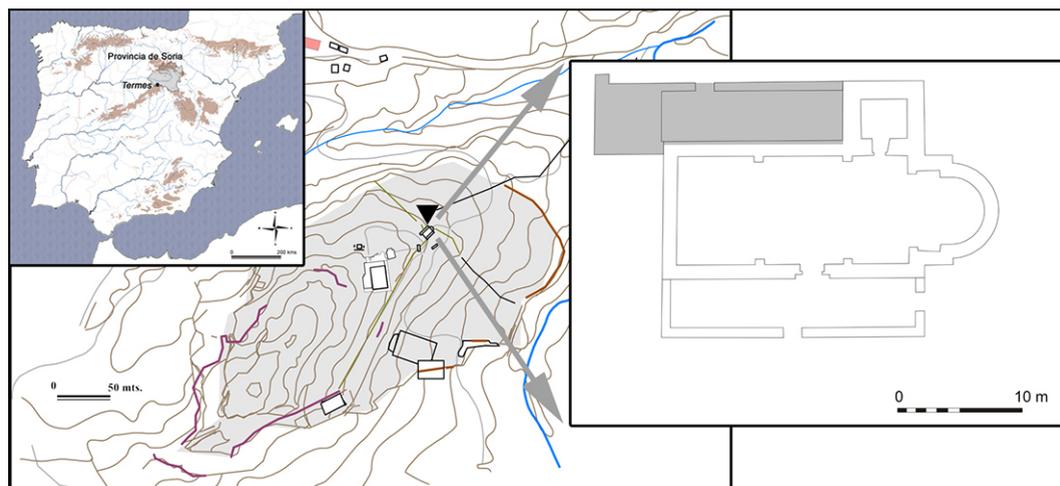
Figura 1. Localización de la ermita de Nuestra Señora de Tiermes y planta de la iglesia a nivel de suelo, a partir del plano de Casa y Téres (1980: fig. 131).

El espacio intervenido se localiza al norte del aula de la iglesia y al oeste de la actual sacristía. Presenta dos alturas, la inferior con un nivel de suelo algo superior al que se encuentra el aula de la iglesia (en torno a 30-40 cm), tiene dos accesos abiertos, uno que comunica con el aula de la iglesia y un segundo con el exterior norte. La altura superior, cuyo nivel de suelo aprovecha como apoyo la anchura mayor del muro del aula de la iglesia, actualmente solo posee un acceso al pie del hastial de la iglesia. Estaba dividido en tres habitaciones y una cocina, comunicados por un pasillo longitudinal al pie del muro norte del aula (Fig. 1).

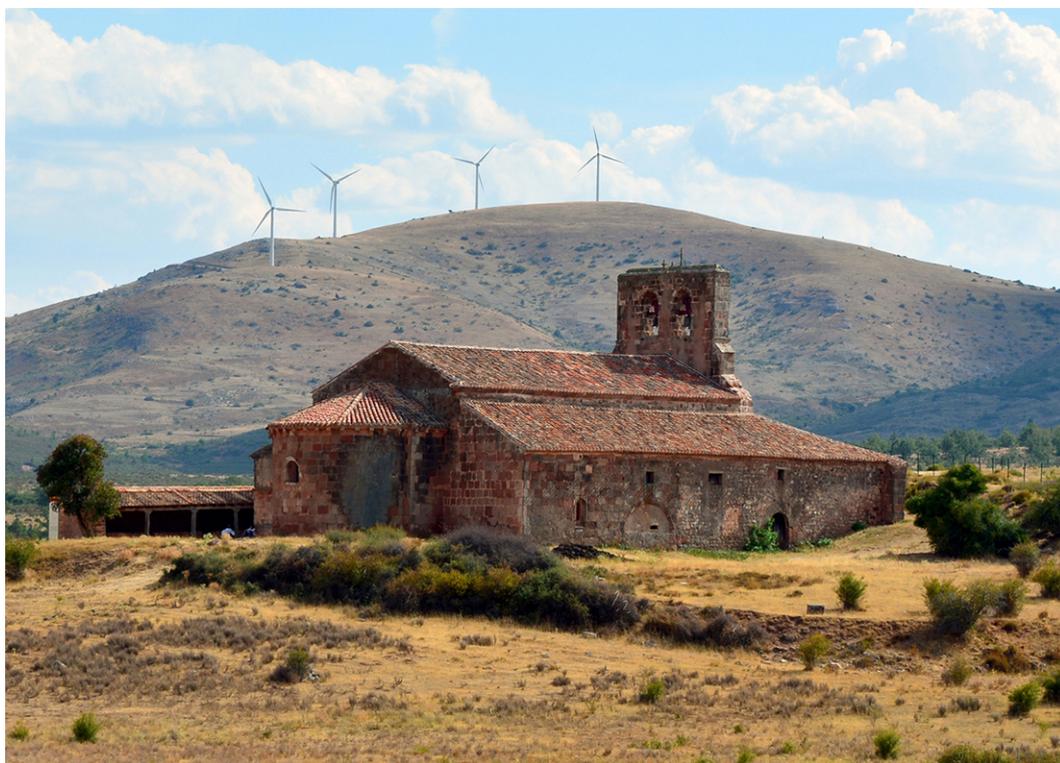
Figura 3. Vista de la ermita de Nuestra Señora de Tiermes desde el norte, antes de la intervención, en la que se aprecia el volumen de la zona intervenida.

En 1982 la ermita fue declarada Patrimonio Histórico Artístico (Real Decreto 1748/1982 de 28 de mayo) (BOE 30-7-1982), categoría de protección que fue ampliada posteriormente al yacimiento bajo la actual normativa como Bien de Interés Cultural con la categoría de Zona Arqueológica en el Decreto 261/1999 de 1 de octubre (BOCyL 194 de 6-10-1999) (Fig. 3).

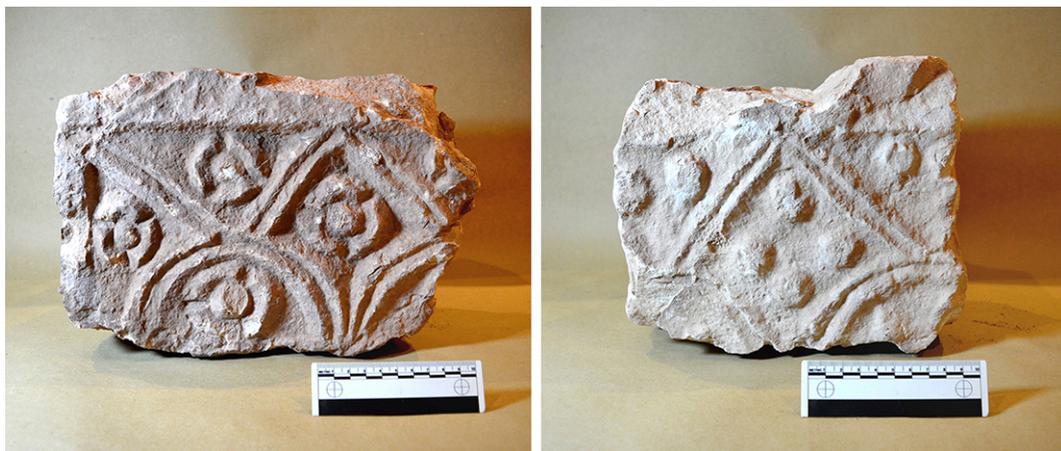
Figuras 4 y 5. Impostas de friso halladas al desmontar la cocina situada en el piso superior de la Casa del Santero. (N° de inventario 2017/17/01) y dentro del relleno del piso superior de la Casa del Santero. (N° de inventario 2017/17/15).

— *N.º de inventario*: 2017/17/1. Imposta de friso (Fig. 4). *Descripción*: La pieza está realizada en piedra caliza con decoración a bisel. La decoración se realizó exclusivamente en una cara y se compone de una figuración geométrica con dos motivos diferentes. El superior, presenta una línea en zigzag, mientras que el inferior muestra una sucesión de semicírculos con una roseta de tres pétalos centrada en el campo. *Medidas*: 17 cm de ancho, 21,5 cm de alto y 32 cm de largo. *Procedencia*: Se halló al desmantelar el horno localizado en el primer piso de la Casa del Santero.

— *N.º de inventario*: 2017/17/15. Imposta de friso (Fig. 5). *Descripción*: Pieza también realizada en piedra caliza con decoración a bisel. La decoración se compone de la figuración geométrica ya comentada y que muestra dos motivos diferentes: la línea en zigzag, esta vez formada por dos triángulos en su parte superior y sucesión de semicírculos, en la inferior, donde se adivinan dos, al estar esta parte de la pieza deteriorada. Todos los espacios internos poseen botones, difiriendo el número de ellos en cada uno de los espacios. Cuatro son los que presenta el triángulo lanceolado central, mientras que dos y posiblemente tres los triángulos superiores y al menos dos los semicírculos inferiores. El listel superior se encuentra parcialmente deterioro. *Medidas*: 16,5 cm de ancho, 20,5 cm de alto y 23,5 cm de largo. *Procedencia*: Hallada tras desmantelar el horno, por debajo del su suelo se halló este sillar.

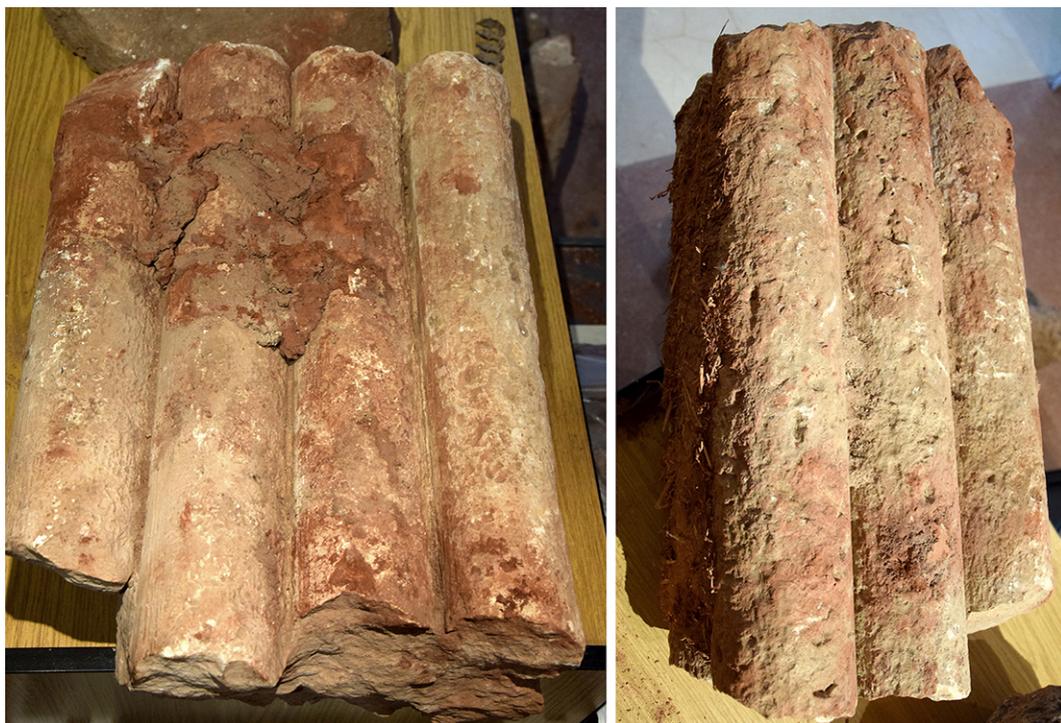
Figuras 6 y 7. Fragmentos de fuste/pilastra polilobulada hallados al desmontar la cocina situada en el piso superior de la Casa del Santero. N° de inventario 2017/17/02 y 2017/17/03.

— *N.º de inventario*: 2017/17/2 Fragmento de fuste/pilastra polilobulado (Fig. 6). *Descripción*: Pieza caliza monolítica formada por ocho columnillas adosadas formando dos alineaciones paralelas de cuatro columnas cada una. No se detecta decoración. Tanto la zona superior como la inferior están mutiladas, rotura que afecta de manera desigual a la sección de cada una de las columnas del conjunto. *Medidas*: 39,5 cm de largo, 19 cm de ancho, 58 cm de alto, diámetro de cada lóbulo 8 cm. *Procedencia*: Se halló al desmantelar el horno localizado en el primer piso de la Casa del Santero. *Cronología*: Medieval.

— *N.º de inventario*: 2017/17/3. Fragmento de fuste/pilastra polilobulado (Fig. 7). *Descripción*: pieza caliza monolítica formada por seis columnillas adosadas formando dos alineaciones paralelas de tres columnas cada una. No se detecta decoración. Tanto la zona superior como la inferior están mutiladas, rotura que afecta de manera desigual a la sección de cada una de las columnas del conjunto. En este caso, la pieza también está mutilada por uno de sus laterales. *Medidas*: 29 cm de largo, 19 cm de ancho fondo, 58,5 cm de alto, diámetro de cada lóbulo 8 cm. *Procedencia*: Se halló al desmantelar el horno localizado en el primer piso de la Casa del Santero. *Cronología*: Medieval.

Nos hallamos ante dos piezas muy similares entre sí, tanto que puede intuirse que, en origen, formaron parte de una misma pieza. Aunque las partes mutiladas no permiten asegurarlo, basamos esta suposición en varios argumentos. Por un lado, existe coincidencia material y tipológica, además de formal, ya que la pieza que tiene solo seis columnas, puede que se completara con alguna más en el lateral perdido, de forma que no puede descartarse que tuviera ocho columnas. Por otra parte, coinciden las medidas de fondo, diámetro de columnas y, prácticamente, altura. Incluso es posible que al añadir a la pieza menor otras dos columnas paralelas, siguiendo el patrón descrito, coincidiera la media restante, el largo. Esta hipótesis nos lleva a otra incógnita ya que, si colocamos una pieza sobre otra, la altura total alcanzaría unos 120 cm. Este hecho no aclara si estamos ante una pieza monolítica más grande, partida por la mitad para reutilizarla, o son dos piezas que forman parte de una estructura mayor, como si se tratara de módulos homogéneos. De todos modos, no se evidencian elementos de unión entre ellos. Por último, tampoco sería imposible que fueran piezas independientes ya en origen. Estas tres hipótesis nos llevan a buscar paralelos, fundamentalmente en el ámbito más cercano, en tres supuestos usos, dentro de la cronología medieval. Sin pretender ser exhaustivos en los ejemplos, sino solo una aproximación que valide su uso, podemos centrarnos en los siguientes casos:

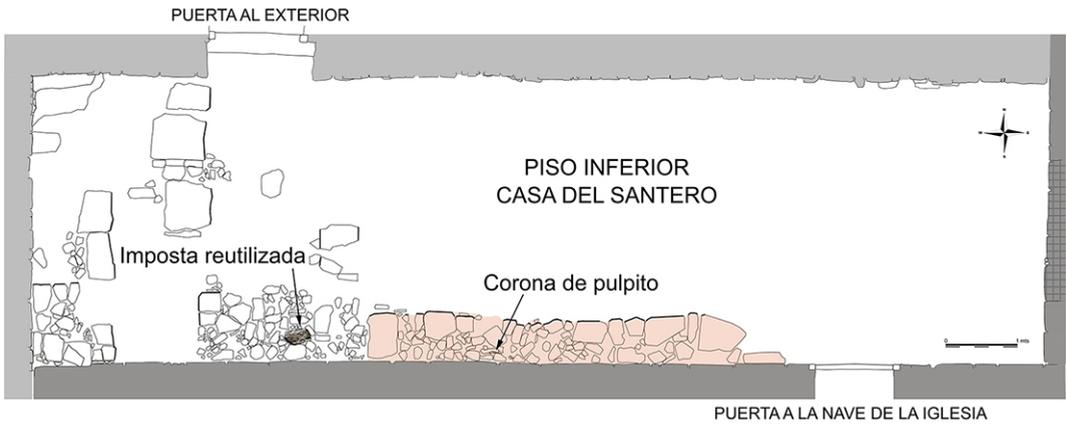
Figura 8. Planta de la Casa del Santero a la altura de suelo de su piso inferior, donde se muestran las estructuras descubiertas durante el seguimiento arqueológico.

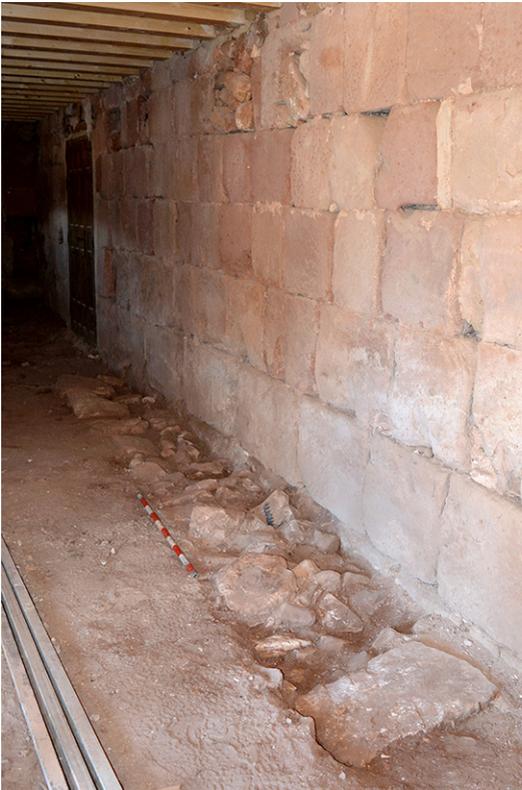
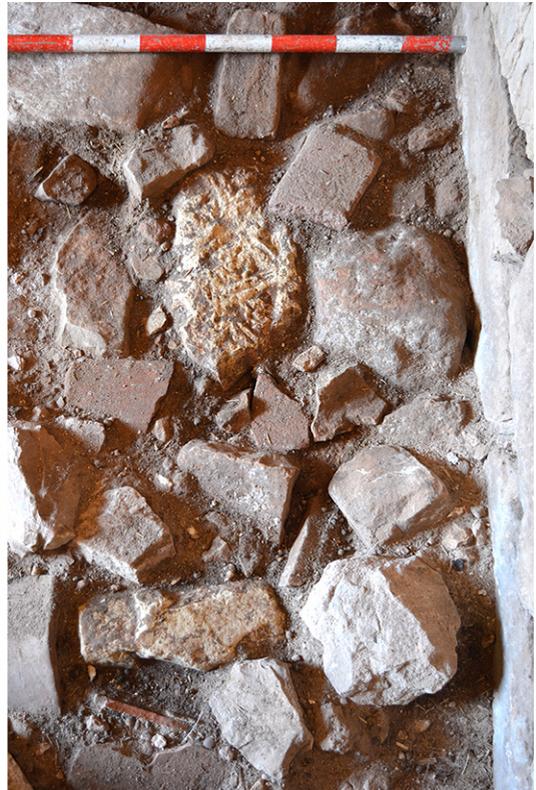
Figuras 9 y 10. Estructura descubierta, que apoya en el muro del aula de la iglesia, y posición de la imposta de friso reutilizada en la misma.

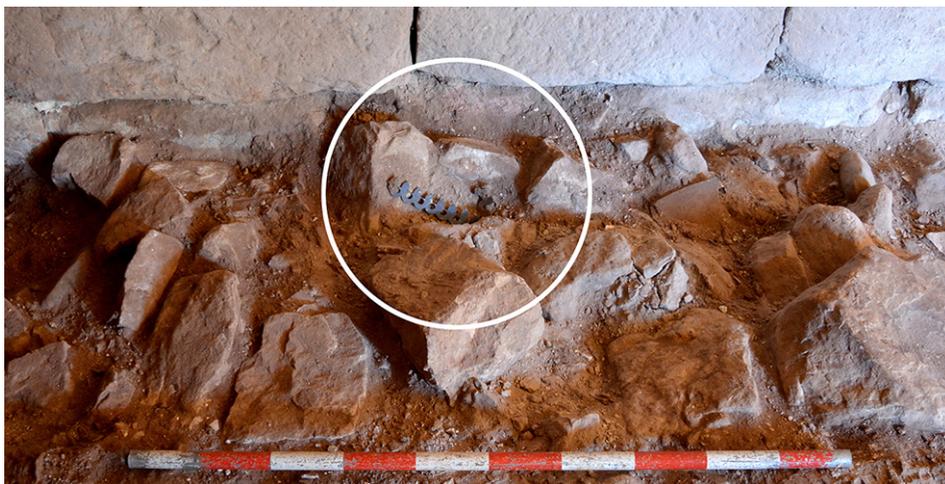
Figura 11. Descubrimiento de los dos fragmentos de corona de púlpito dentro de la estructura pétreo.

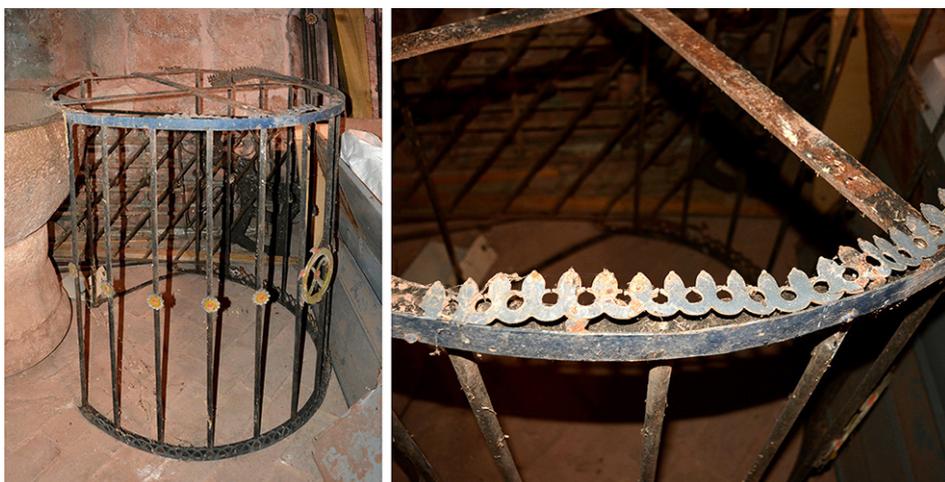
Figuras 12 y 13. Púlpito desmontado situado en el interior de la ermita; y detalle del mismo en la que se aprecia en detalle la corona decorativa que porta.

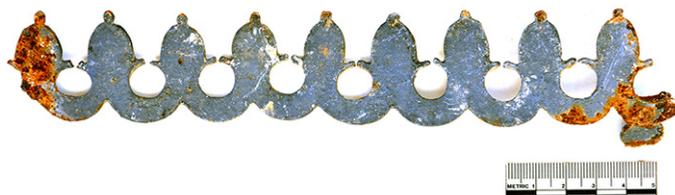
Figura 14. Fragmento de la corona de púlpito retirada tras su documentación durante el seguimiento arqueológico.

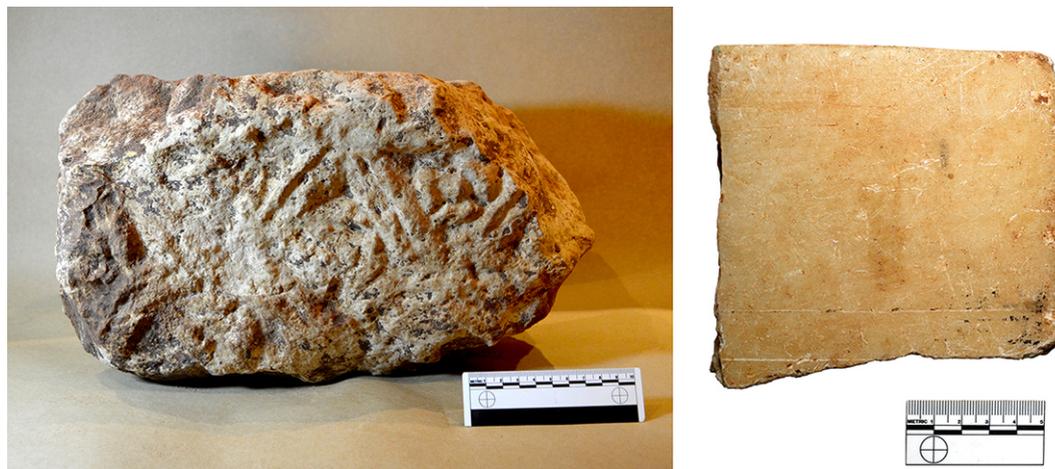
Figuras 15 y 16. Imposta de friso reutilizada en la estructura que apoya en el muro del aula de la iglesia (2017/17/48) y mesa de altar hallada dentro del relleno de la estructura que apoya sobre la cara norte del muro septentrional de la misma aula (2017/17/33).

— *N.º de inventario*: 2017/17/33. Mesa de altar (Fig. 16). *Descripción*: Fragmento de estrecha placa de mármol. Presenta una línea incisa longitudinal en el medio del canto. Mientras que en una de las caras muestra dos líneas paralelas entre si y respecto a uno de los lados de la pieza, que cubre toda la longitud de la misma. A su vez, existe otra línea recta que no completa el ancho, de aspecto similar al anterior. En el lado contrario presenta una agrupación de marcas a modo de huellas de corte, con diferentes orientaciones. *Medidas*: 2,2 ancho, 11,2 alto y 12,5 largo. *Procedencia*: Como relleno de la estructura/cimiento que apoya sobre la cara norte del muro septentrional del aula de la iglesia.

— *N.º de inventario:* 2017/17/48. Imposta de friso (Fig. 15). *Descripción:* La pieza está realizada en piedra caliza con decoración a bisel. La decoración se realizó exclusivamente en una cara y se compone de la misma figuración geométrica que presentaba la primera pieza descrita: dos campos diferenciados, el superior con una línea en zigzag, mientras que el inferior posee una sucesión de semicírculos, habiéndose conservado sólo una de estos. Los espacios internos presentan una roseta centrada. Debido al estado de deterioro de la pieza no es posible concretar más sobre su ornamentación. *Medidas:* 21,5 ancho, 17,5 alto y 39 largo. *Procedencia:* Como relleno de la estructura/cimiento que apoya sobre la cara norte del muro septentrional del aula de la iglesia.

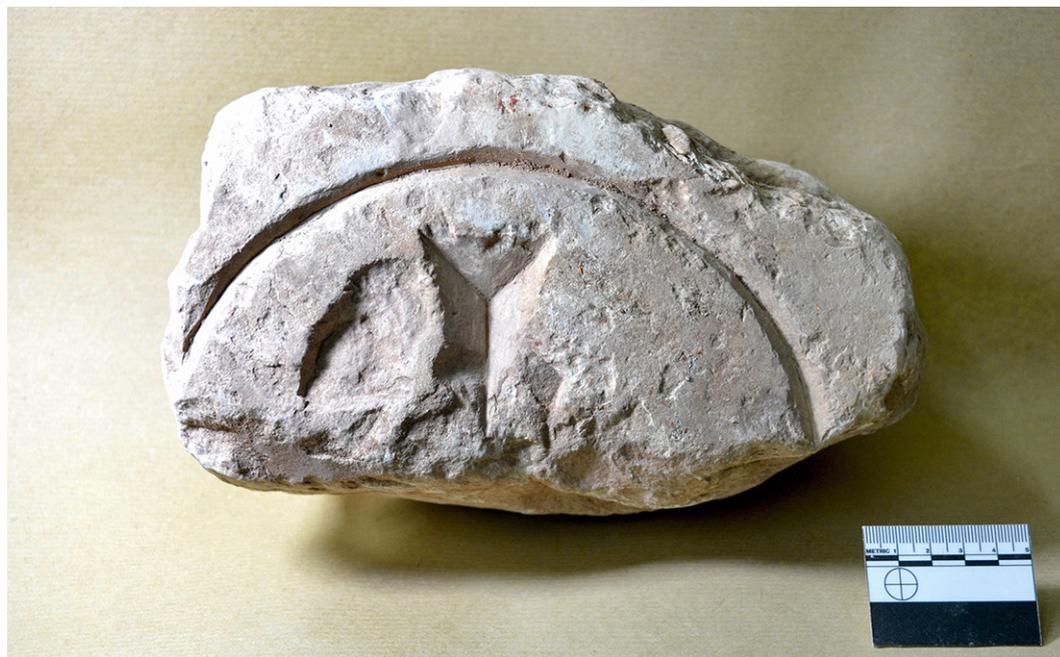
Figura 17. Fragmento de estela medieval (2017/17/11).

— *N.º de inventario:* 2017/17/11. Fragmento de disco de una estela discoidea (catálogo de estelas de Soria: Ti.So.1-2017) (Fig. 17). Teniendo presente las dimensiones del fragmento de disco no podemos definir la temática decorativa, bien podría ser parte de una cruz e incluso un elemento vegetal. Se encuentra depositada en el almacén el Museo Monográfico de Tiermes. Estado de conservación: Muy malo, sólo se conserva un fragmento del disco. *Dimensiones:* Altura total: 13 cm. Diámetro disco: 20 cm. Grosor del disco 6 cm.

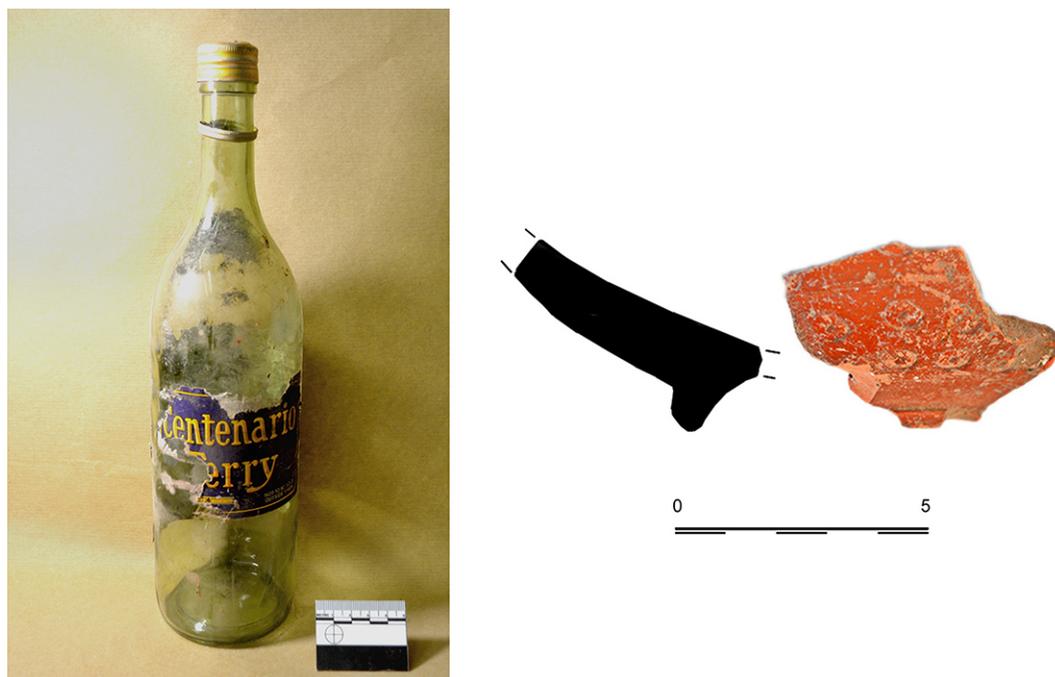
Figuras 18 y 19. Botella de brandy Centenario Terry (2017/17/19) y fragmento de Terra Sigillata Hispánica tardía (2017/17/23) hallados entre los escombros depositados superficialmente sobre la Casa del Santero.

— *N.º de inventario*: 2017/17/19. Botella (Fig. 18). *Descripción*: Botella de vidrio color verdoso claro, con doble etiqueta, la frontal bajo campo azul cobalto, con recuadro y cartela central amarillo y letras del mismo color con el título “Centenario Terry”, y en blanco leyenda en mayúsculas “not to be sold/outside Spain”. La etiqueta posterior se encuentra muy deteriorada, mostrando parcialmente escudo de la marca, sello y títulos comerciales: “[Centen]ario” y “[Ter]ry”. *Medidas*: 7,5 ancho máximo y 32,5 alto. *Procedencia*. Entre los escombros depositados superficialmente en sobre el suelo inferior de la Casa del Santero.

— *N.º de inventario*: 2017/17/23. Terra Sigillata Hispánica Tardía (Fig. 19). *Descripción*: Fragmento de Terra Sigillata Hispánica Tardía decorada, correspondiente a un pequeño cuenco. Ha conservado parcialmente parte de la base, incluido el pie y el arranque del cuerpo. El pie muestra una curva simple (tipo 1 de López Rodríguez). La decoración a molde se presenta entre dos líneas que remarcan un friso inferior que es rellenado por dos líneas de círculos de trazo grueso (motivo 1B/2) dispuestos de forma pareada. Del friso superior solo se conservan el arranque del mismo, con la presencia repetitiva de los círculos de trazo grueso². *Medidas*: 3,5 cm de altura máxima. *Procedencia*: Semejante a la anterior.

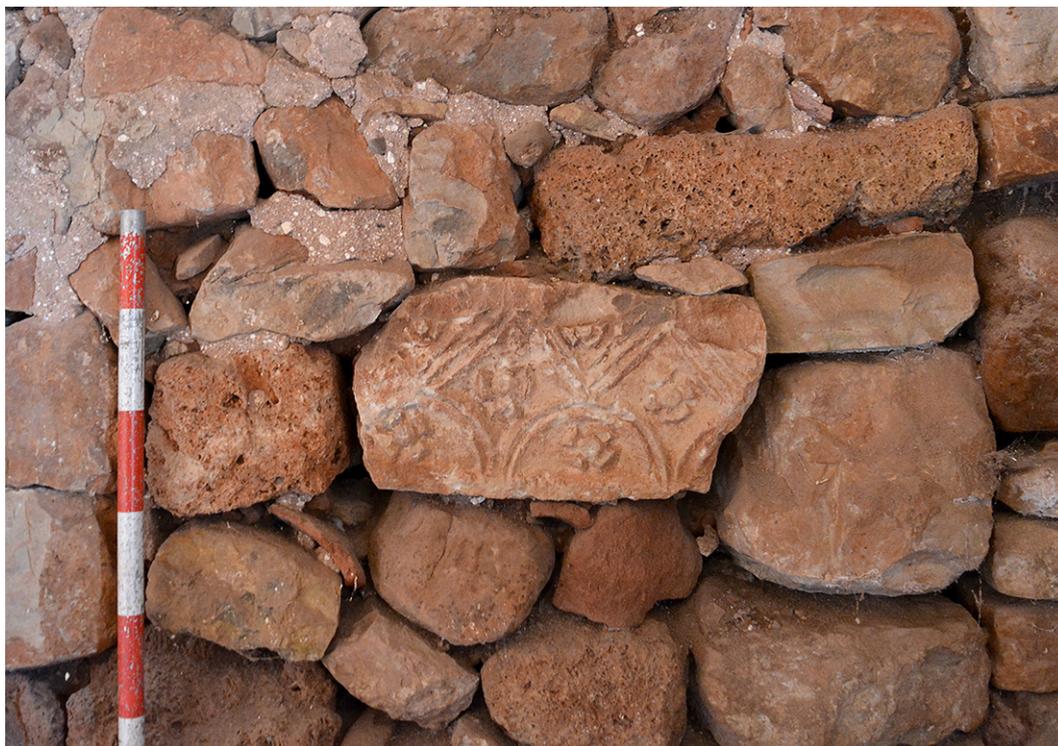
Figura 20. Reutilización de una imposta en el muro oeste del cierre inferior de la Casa del Santero, en su cara este.

— Imposta de friso (Fig. 20). *Descripción:* La pieza está realizada en piedra caliza con decoración a bisel. Se encuentra parcialmente devastada en su parte superior, por lo que no se conserva completamente. La decoración se compone de la figuración geométrica ya comentada y que muestra dos motivos diferentes: la línea en zigzag, con tres triángulos en su parte superior y sucesión de semicírculos, en la inferior, donde sólo ha conservado dos completos y el arranque de un tercero. Todos los espacios internos poseen una roseta centrada de cuatro pétalos. *Medidas:* 21,5 ancho y 40,5 alto. *Procedencia:* Reutilizado en el muro oeste del cierre inferior de la Casa del Santero, en su cara este.

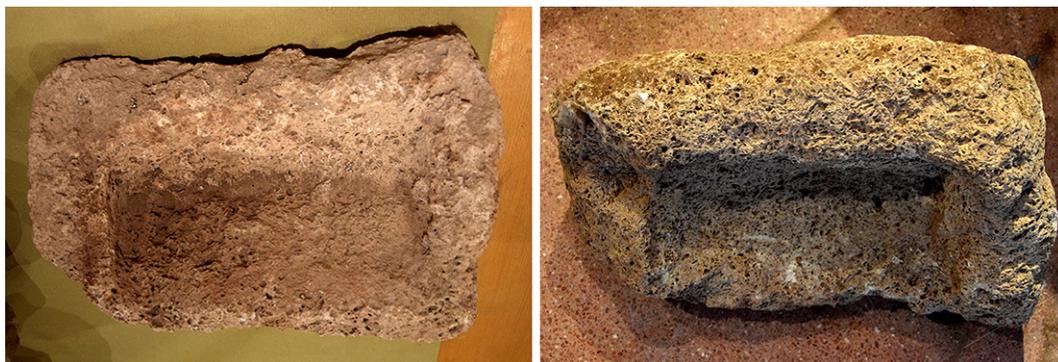
Figuras 21 y 22. Fragmentos de sarcófago (2017/17/12 y 2017/17/13) hallados entre los escombros de una terrera junto a la ermita.

— *N.º de inventario:* 2017/17/12. Fragmento de sarcófago (Fig. 21). *Descripción:* Se trata de un fragmento de sarcófago de toba calcárea. Desconocemos si pertenece a la parte superior o inferior del mismo. *Medidas:* longitud 17 cm, anchura exterior 35 cm, anchura interior 23 cm. *Procedencia:* Esta pieza al igual que la siguiente, fue extraída de este espacio en 2016 e instaladas en el exterior, siendo recuperadas por el Prof. Illarregui.

— *N.º de inventario:* 2017/17/13. Fragmento de sarcófago (Fig. 22). *Descripción:* Se trata de un fragmento de sarcófago de toba calcárea. Desconocemos si pertenece a la parte superior o inferior del mismo. *Medidas:* longitud 30 cm, anchura exterior 47 cm y anchura interior 30 cm. *Procedencia:* Esta pieza al igual que la anterior, fue extraída de este espacio en 2016 e instaladas en el exterior, siendo recuperadas por el Prof. Illarregui.

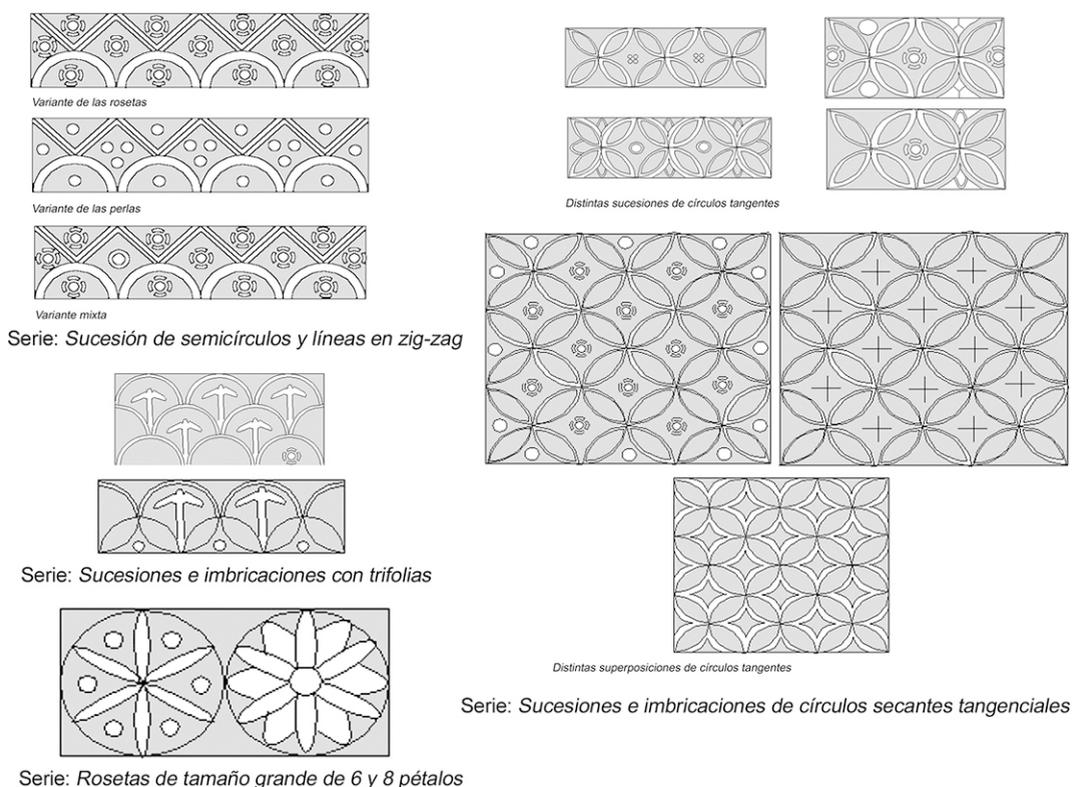
Figura 23. Distribución de la serie ornamental de sucesión de semicírculos y líneas en zigzag en el suroeste de la provincia de Soria.

La serie ornamental de *semicírculos secantes y líneas en zigzag* caracteriza el centro escultórico termestino y se forma a partir de un eje compositivo muy concreto, como estructura lineal y de forma continua, de semicírculos, triángulos equiláteros y triángulos lanceolados, divididos en dos campos superpuestos horizontalmente, con una sucesión de semicírculos tangentes entre sí, cuya luz coincide con la base más externa. La parte superior está compuesta por una sucesión de líneas en zigzag, interpretadas como tal por primera vez por Casa e Izquierdo (1980: 291). En los espacios internos se dispone una roseta pequeña (de tres y cuatro pétalos) o botones/perlas. Este rasgo es concurrente dentro de las características del foco escultórico uxamense, en donde se puede inscribir el foco escultórico termestino. Todas las líneas están trazadas a doble bisel. Este tipo de rosetas o botones aparecen también en los sillares sitios hoy en San Esteban de Gormaz, de forma reiterada y simétrica, marcando el ritmo decorativo. De esta manera, el empleo masivo y reiterativo de las rosetas caracteriza el taller de escultura arquitectónica del suroccidente de Soria (Fig. 23)

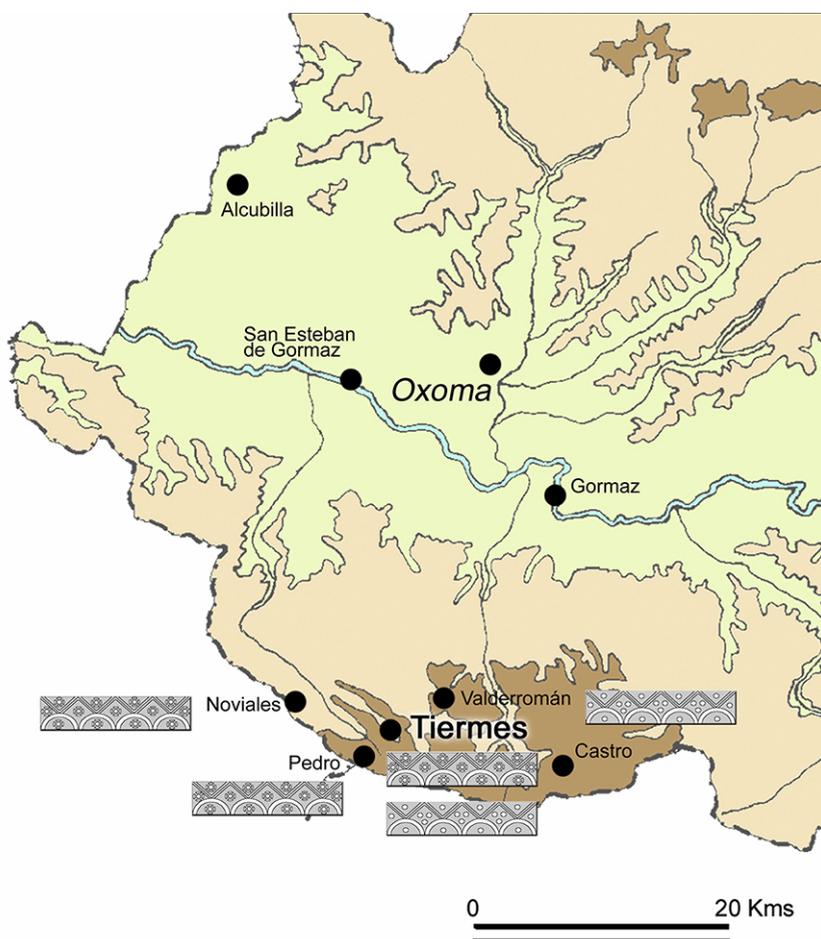
Figura 24. Principales series decorativas desarrolladas entorno a la diócesis uxamense.

Otras series ornamentales detectadas al suroeste de la provincia de Soria son la *superposición de círculos secantes*, propia de San Esteban de Gormaz; o la que desarrolla la *sucesión de círculos secantes* localizadas en Pedro, Tiermes, Gormaz y Alcubilla de Avellaneda. Por ello, ya uno de nosotros destacó como características principales del foco escultórico uxamense la utilización de círculos secantes tangenciales formando superposiciones y sucesiones como eje compositivo de motivos geométricos; la reiteración en el uso de *elementos secundarios* como rosetas de tamaño pequeño con tres y cuatro pétalos que rellenan los espacios *intra* compositivos, o el empleo de rosetas de tamaño grande de seis u ocho pétalos, detectadas en Pedro y Gormaz. Sin duda, son elementos ornamentales muy reconocibles, que ocasiona una reiterada monotonía ornamental (Fig. 24).
